EKSPERTYZA TECHNICZNA

**mostu drogowego przez zalew rzeki Nysa Kłodzka
w miejscowości Lewin Brzeski w km 12+270 drogi
powiatowej nr 1508 O**

JNI: 01016268

Zlecający: **ZARZĄD DRÓG POWIATOWYCH W BRZEGU**
ul. Kardynała Wyszyńskiego 23
49-300 BRZEG

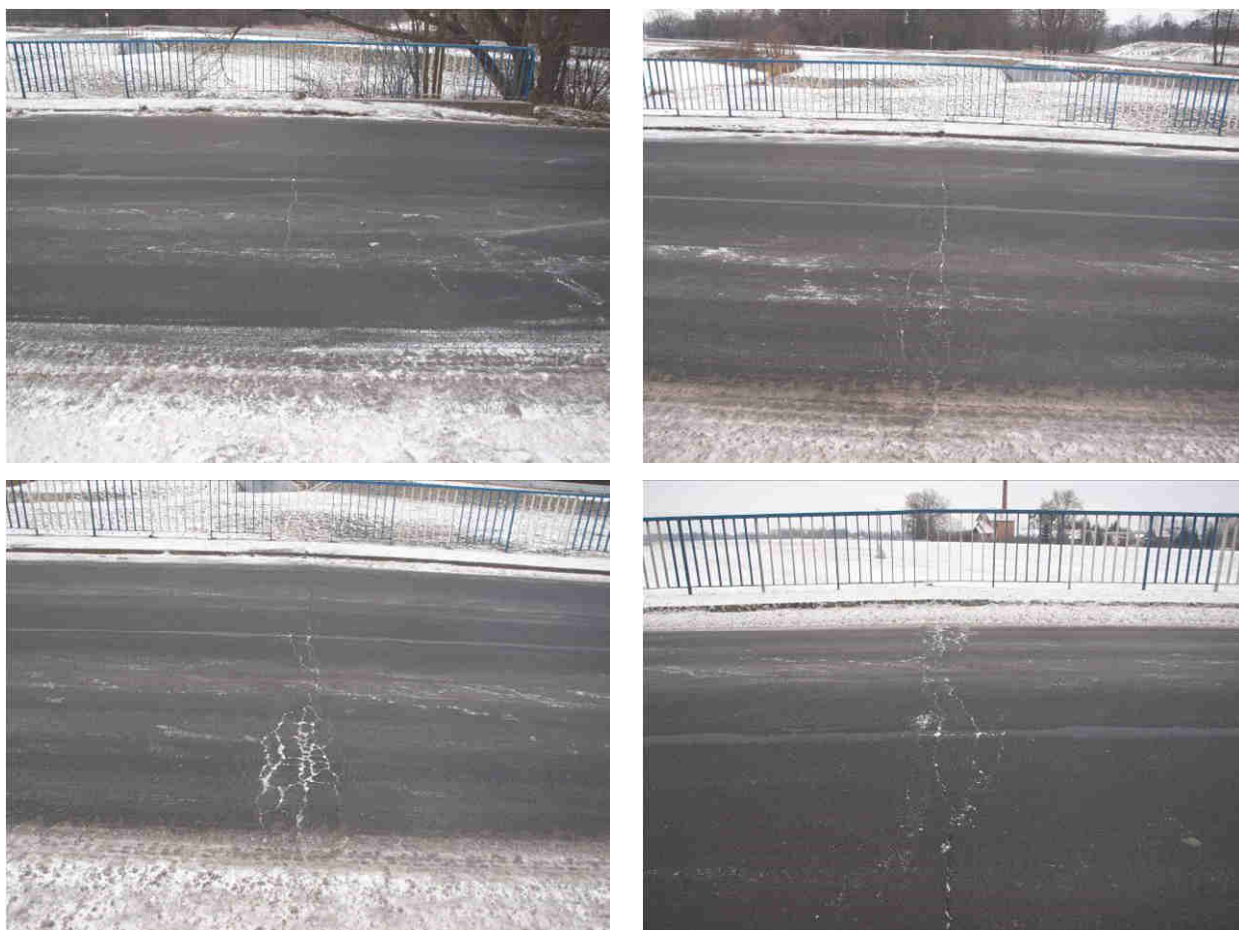
- zarysowania i pęknięcia poprzeczne asfaltowej nawierzchni, skoncentrowane nad podporami obiektu (strefy szczelin dylatacyjnych) - brak urządzeń dylatacyjnych,
- wykruszenia materiału asfaltowej nawierzchni,
- zanieczyszczenia i wegetacja roślin w strefach przykrawężnikowych.

Fot. 3.3. Stan techniczny nawierzchni na obiekcie – uszkodzenia w postaci zarysowań i pęknięć poprzecznych, skoncentrowanych nad podporami obiektu (strefy szczelin dylatacyjnych) oraz wykruszeń materiału asfaltowej nawierzchni

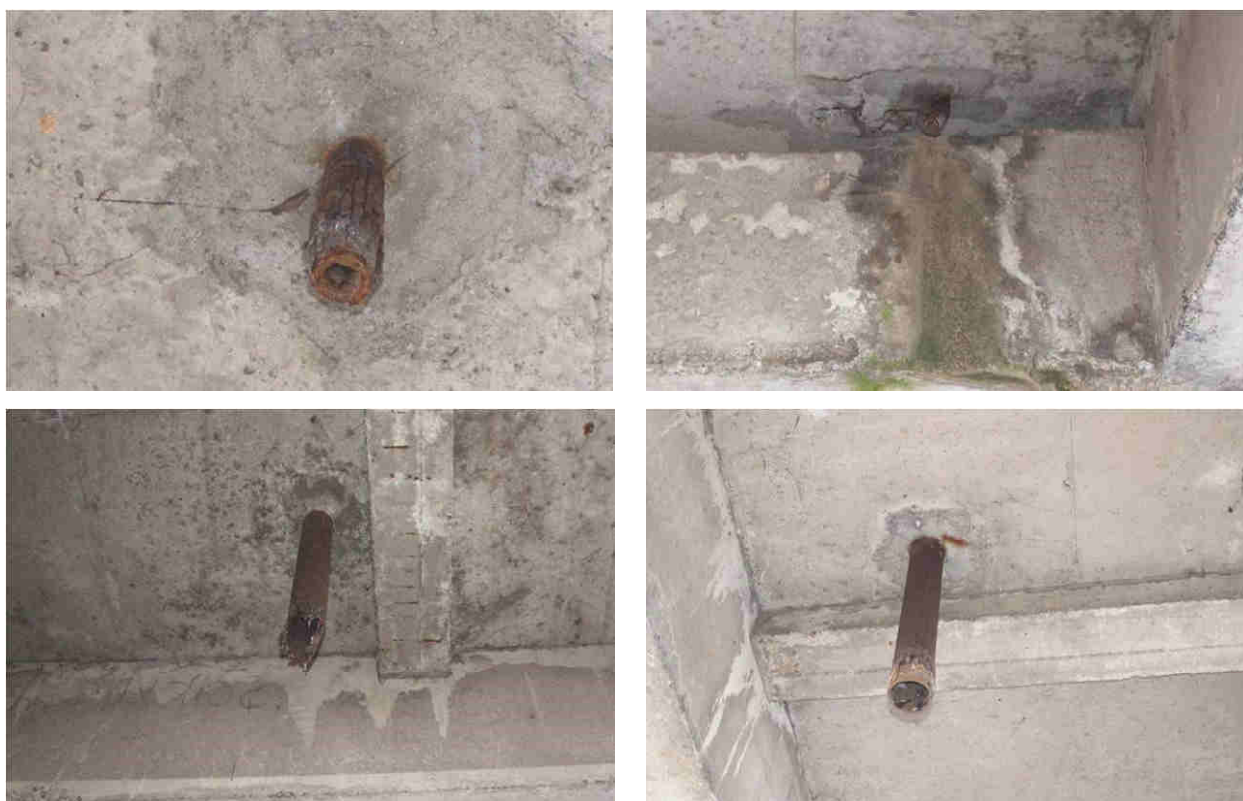
- zaawansowana korozja powierzchniowa i wżerowa połączona z rozległymi ubytkami materiału rur spustowych oraz samych wpustów,
- całkowity brak powłok stanowiących zabezpieczenie antykorozyjne,
- niewłaściwe usytuowanie rur spustowych powodujące odprowadzenie wody na żelbetowe elementy konstrukcyjne.

Fot. 3.4. Stan techniczny urządzeń odwadniających – uszkodzenia w postaci zaawansowanej korozji powierzchniowej i wżerowej połączone z rozległymi ubytkami materiału rur spustowych, całkowitego braku powłok malarskich antykorozyjnych, niewłaściwego usytuowania rur spustowych

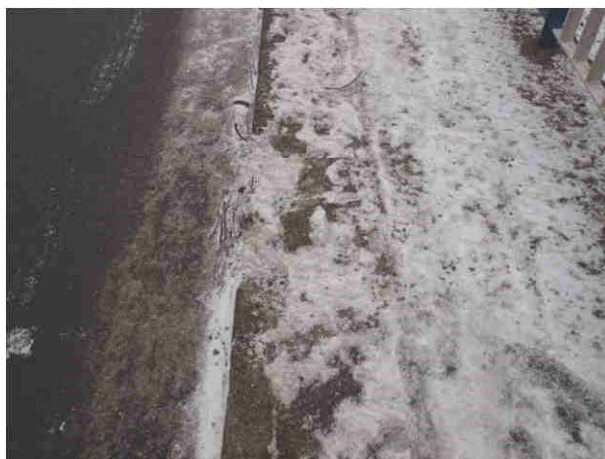
Fot. 3.5. Stan techniczny nawierzchni chodnika i krawężników na obiekcie (od WG) – uszkodzenia w postaci lokalnych ubytków betonu nawierzchni chodników na obiekcie, miejscowych zniszczeń struktury wierzchniej warstwy nawierzchni, osiadań betonowych płyt na dojeściach do obiektu

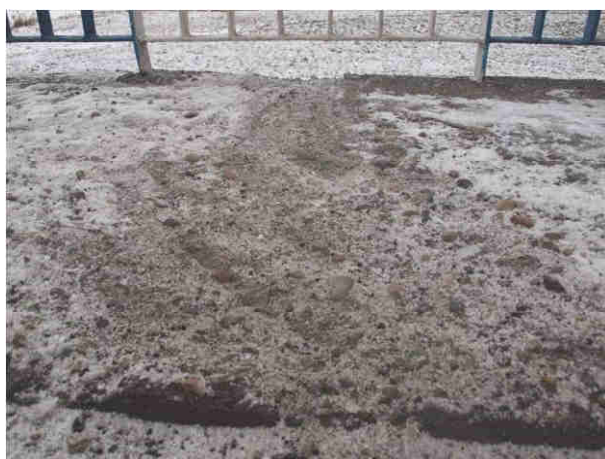
Fot. 3.6. Stan techniczny nawierzchni chodnika i krawężników na obiekcie (od WD) – uszkodzenia w postaci lokalnych ubytków betonu nawierzchni chodników na obiekcie, miejscowych zniszczeń struktury wierzchniej warstwy nawierzchni, osiadań betonowych płyt na dojazdach do obiektu

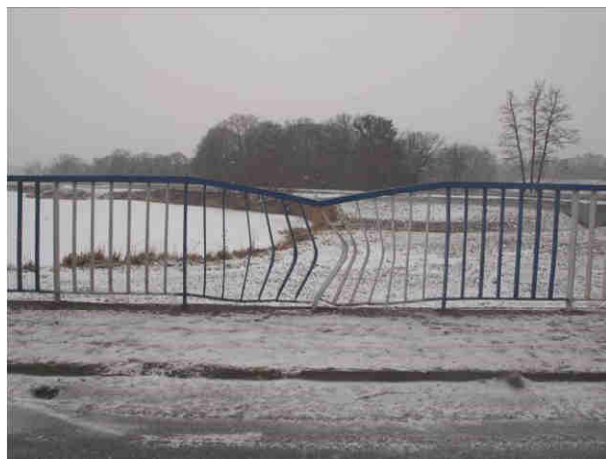
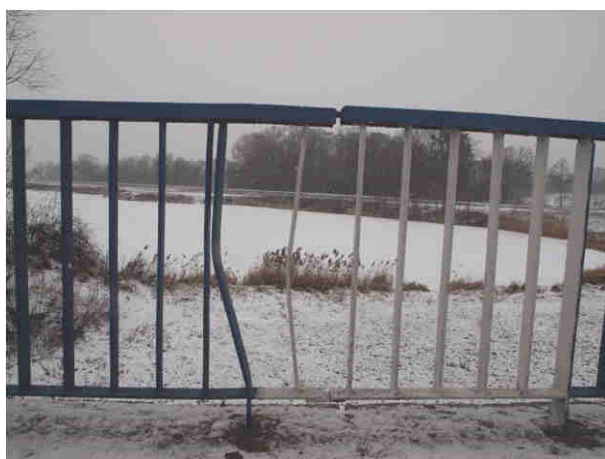
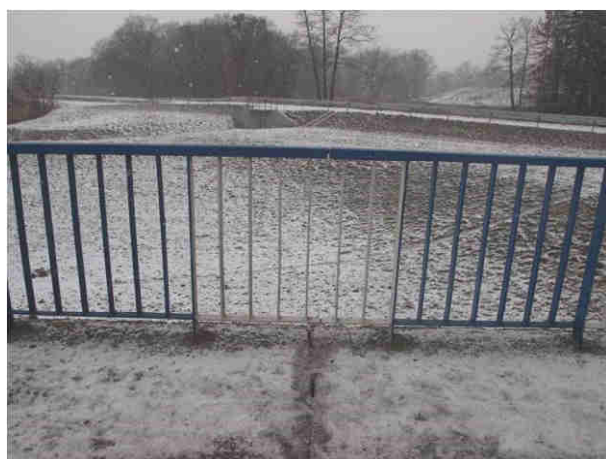
- lokalne uszkodzenia powłok antykorozyjnych,
- lokalne ogniska korozji powierzchniowej,
- lokalne deformacje o złożonej geometrii i przemieszczenia materiału balustrad,
- ograniczenie możliwości przemieszczeń liniowych balustrad w strefach szczelin dylatacyjnych.

Fot. 3.7. Stan techniczny balustrad na obiekcie – uszkodzenia w postaci lokalnych uszkodzeń powłok antykorozyjnych, lokalnych ogniska korozji powierzchniowej, lokalnych deformacji i wygięcia materiału balustrad; ograniczenia możliwości przemieszczeń liniowych balustrad w strefach szczelin dylatacyjnych

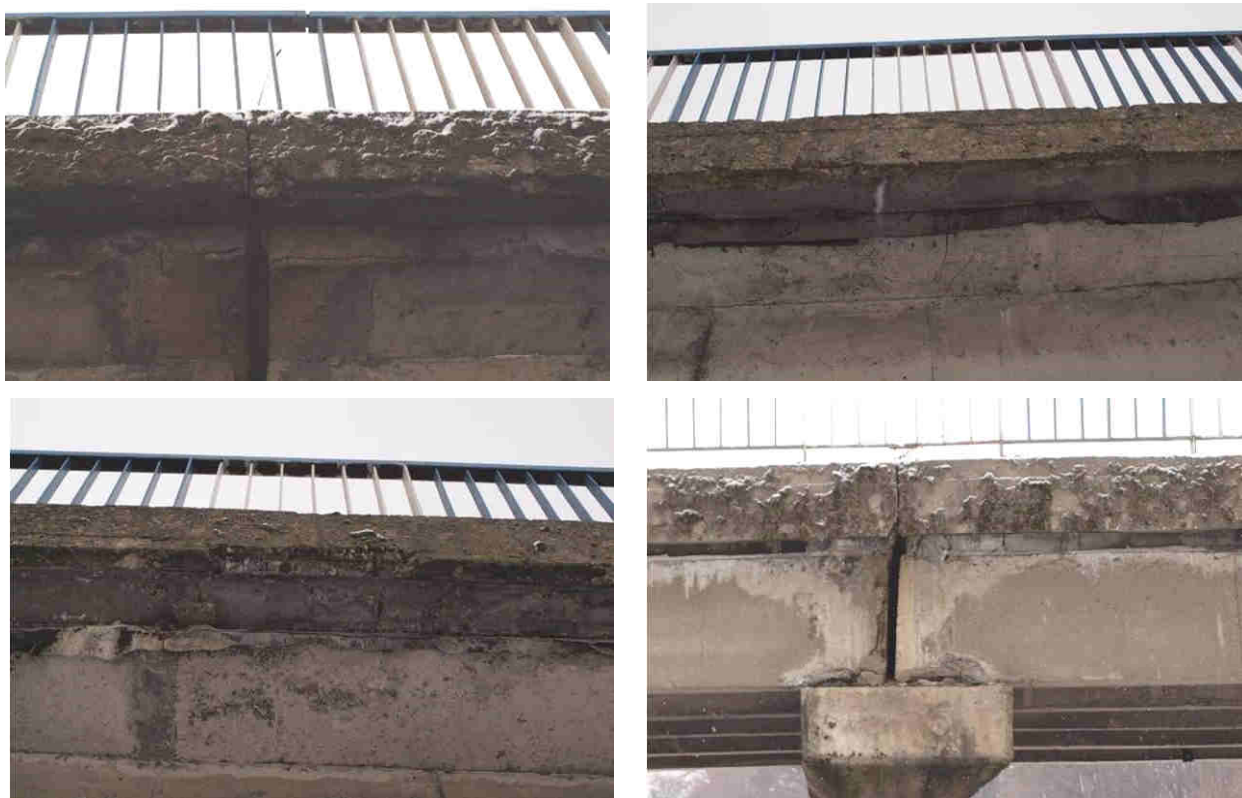
- zanieczyszczenia i ubytki materiału betonu z korozją stali zbrojeniowej gzymsów na moście,
- zarysowania betonu gzymsów,
- blokada swobody przemieszczeń gzymsów w strefach przerw dylatacyjnych,
- wegetacja roślin.

Fot. 3.8. Stan techniczny gzymsów – uszkodzenia w postaci zanieczyszczenia i ubytków betonu z korozją stali zbrojeniowej gzymsów, blokada swobody przemieszczeń gzymsów w strefach przerw dylatacyjnych, wegetacji roślin

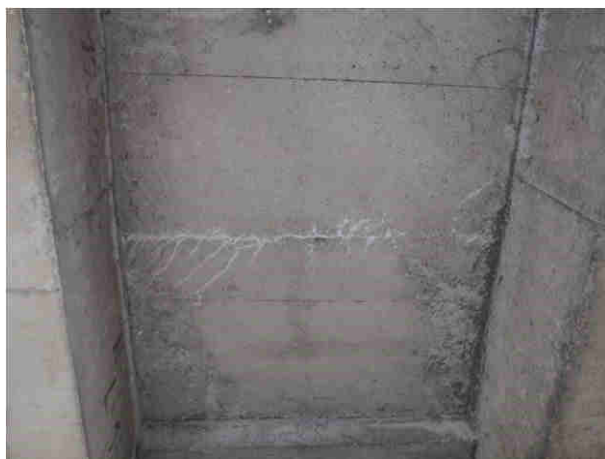
Fot. 3.9. Stan techniczny płyty pomostowej – uszkodzenia w postaci lokalnych zarysowań płyty pomostowej.

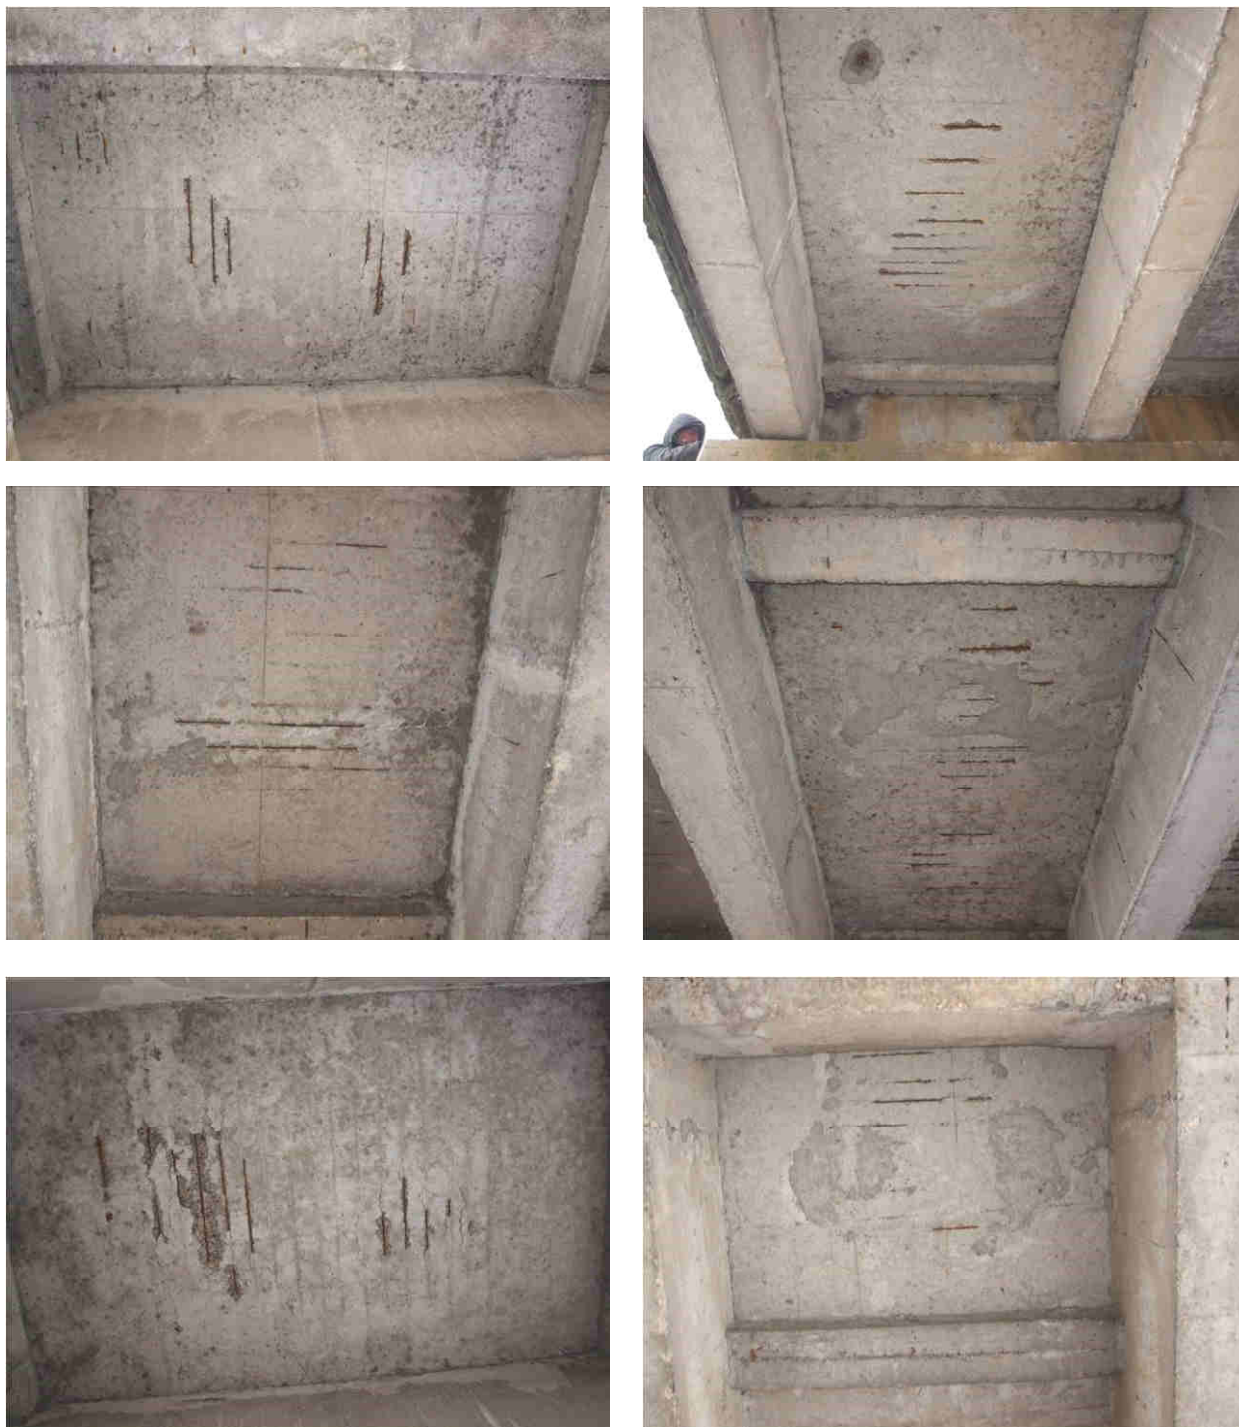
Fot. 3.10. Stan techniczny płyty pomostowej – uszkodzenia w postaci lokalnych ubytków otuliny zbrojenia głównego z odsłoniętym zbrojeniem wykazującym oznaki korozji powierzchniowej i wżerowej na płycie pomostowej

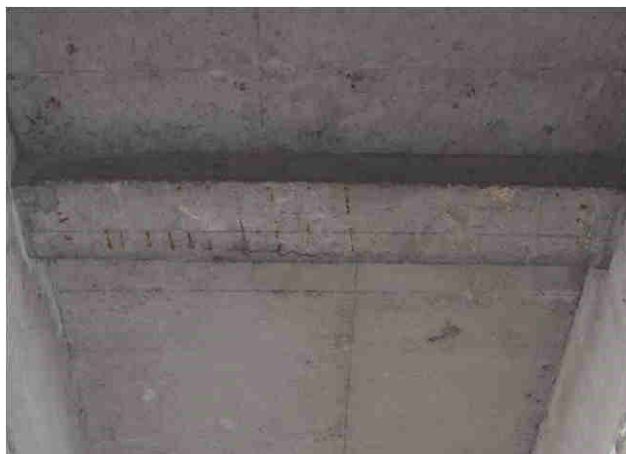
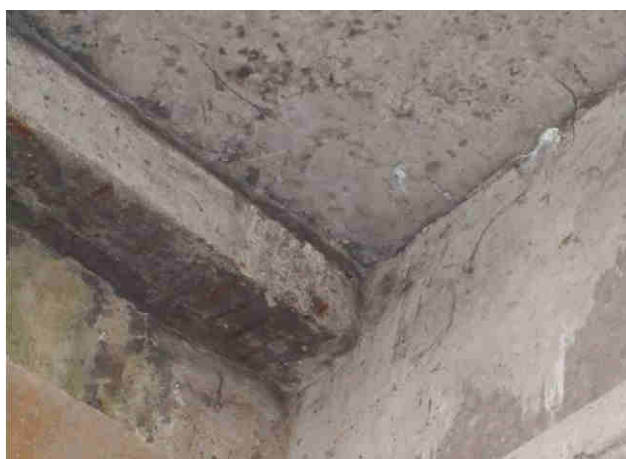
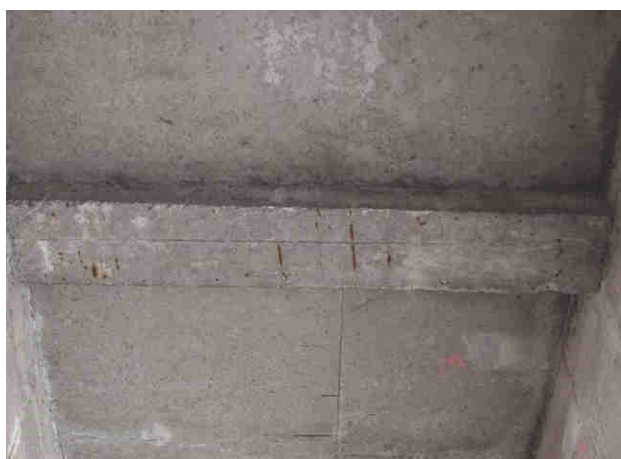
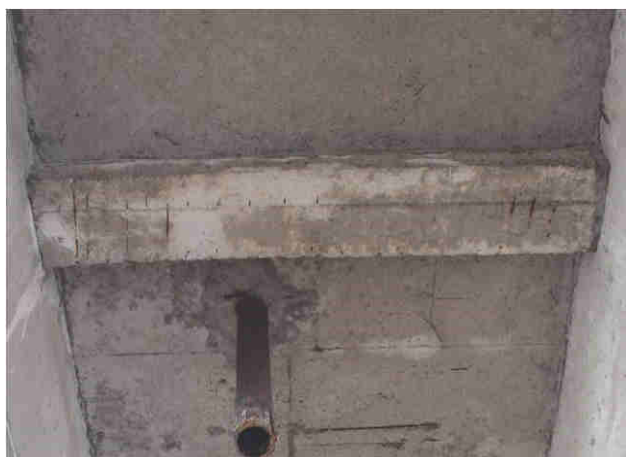
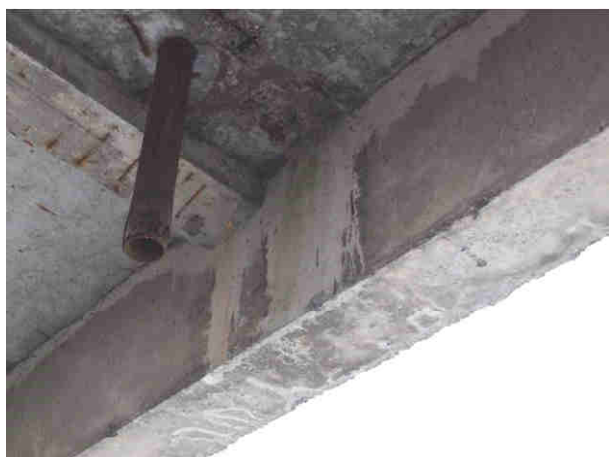
Fot. 3.11. Stan techniczny płyty pomostowej – uszkodzenia w postaci lokalnych ubytków otuliny zbrojenia z odsłoniętym zbrojeniem wykazującym oznaki korozji powierzchniowej i wżerowej na żebrach płyty pomostowej

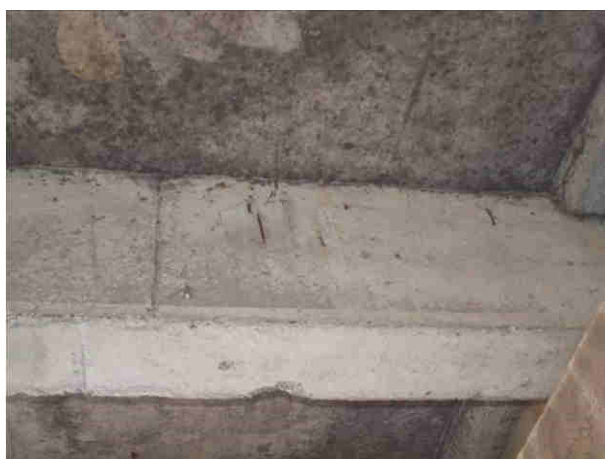
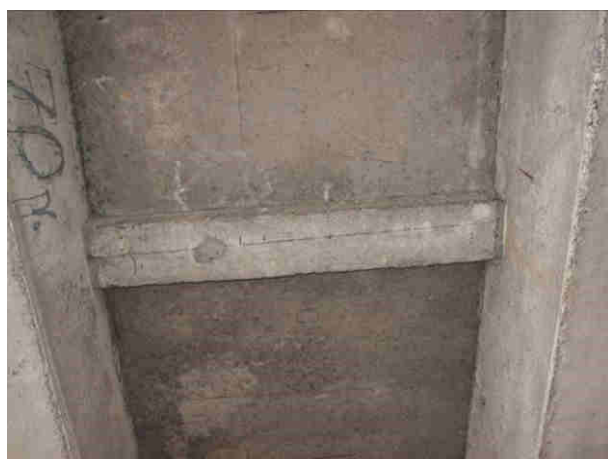
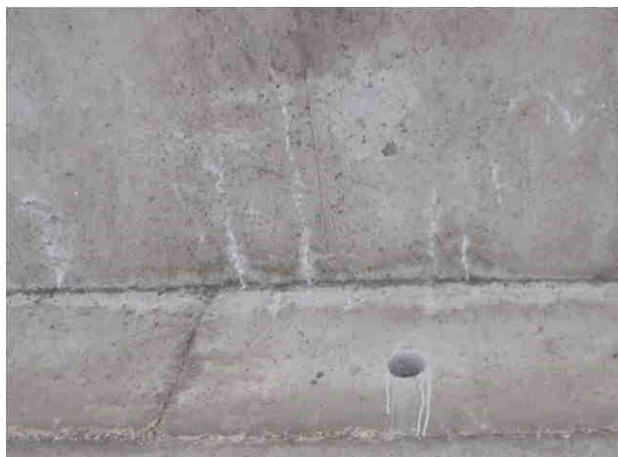
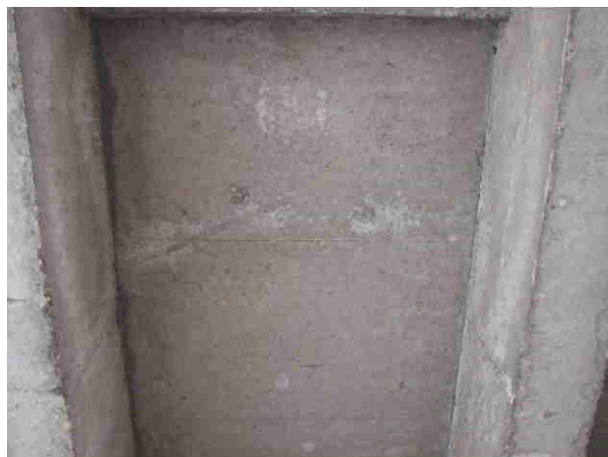
Fot. 3.12. Stan techniczny płyty pomostowej – uszkodzenia w postaci nieorganicznych i organicznych wykwitów oraz przebarwień widocznych od spodu płyty pomostowej

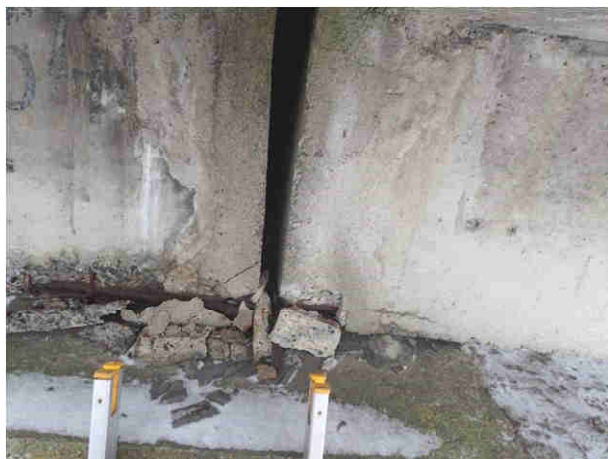
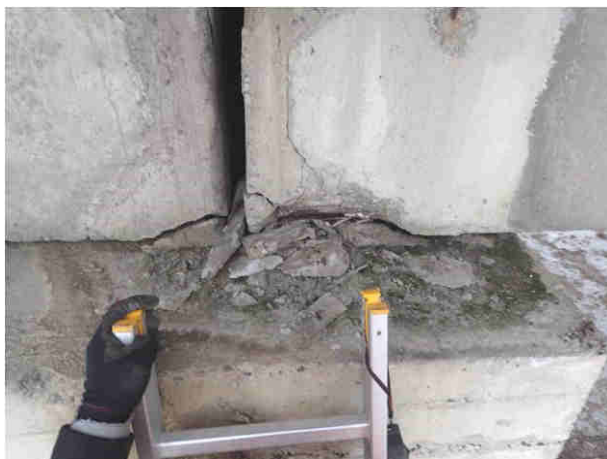
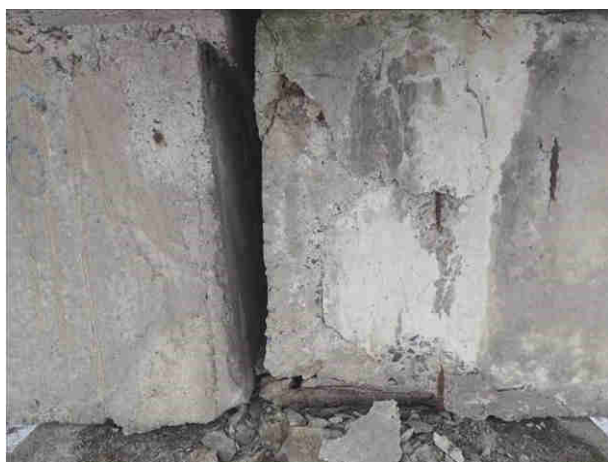
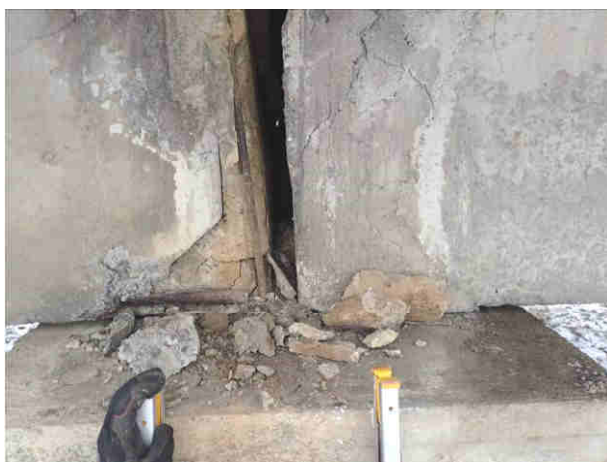
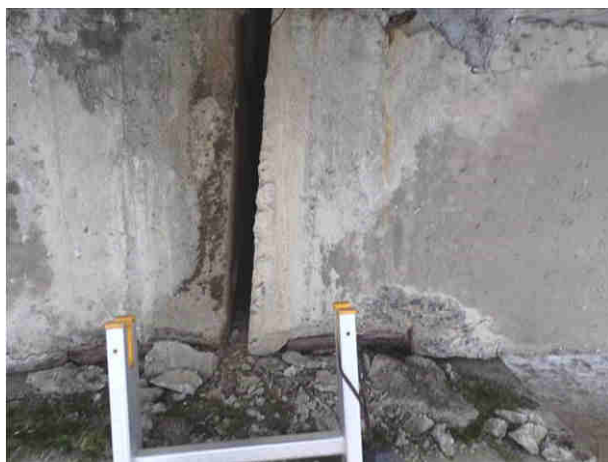
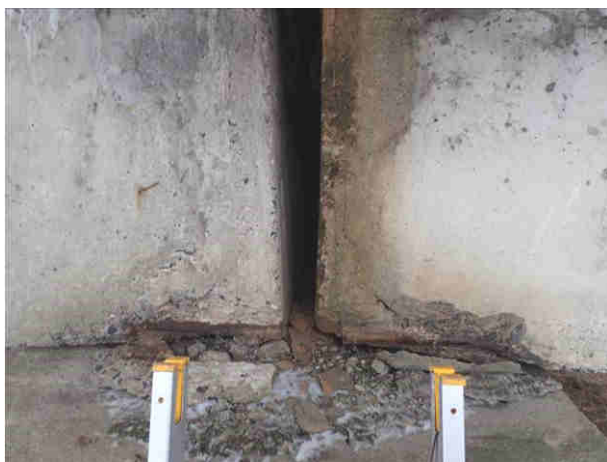
Fot. 3.14. Stan techniczny dźwigarów głównych – uszkodzenia w postaci zarysowania, pęknięcia i odspojenia betonu dźwigarów w strefach ich oparcia na podporach (strefach nadłożyskowych)

- g) Za obraz uszkodzeń w zakresie dźwigarów głównych w strefach podparcia, zarysowań i odspojeń otuliny słupów oraz uszkodzeń poprzecznic podporowych odpowiadają przede wszystkim przecieki przez nieszczelne dylatacja. Zarysowanie prostopadłe do osi podłużnej oczepu, w środku jego rozpiętości, zgodnie z literaturą techniczną, może być następstwem przeciążenia oczepu.

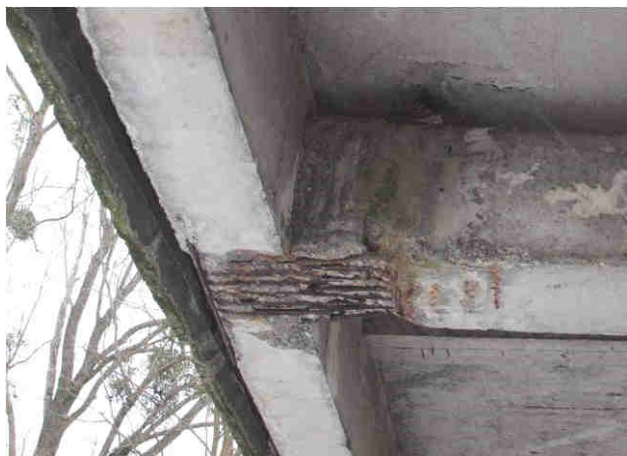
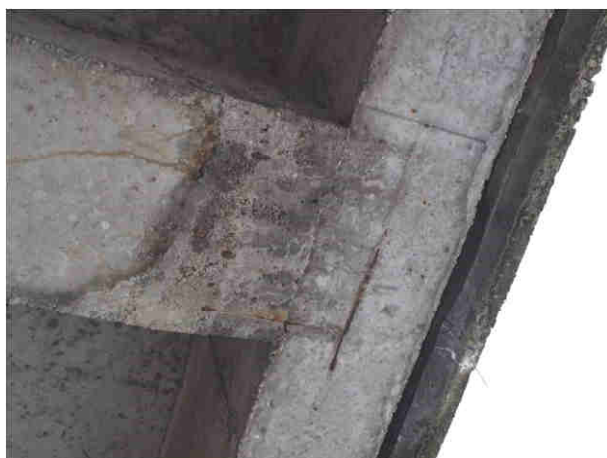
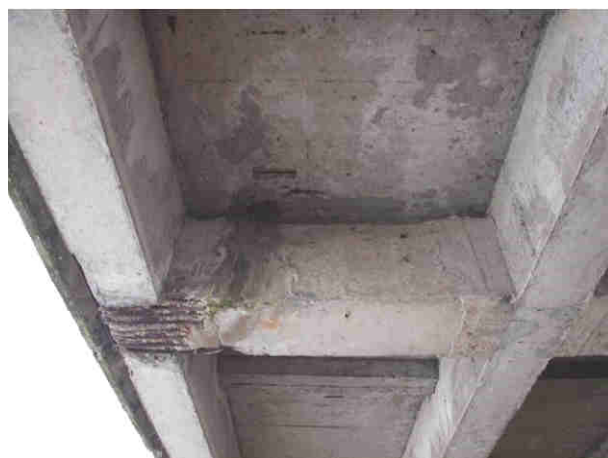
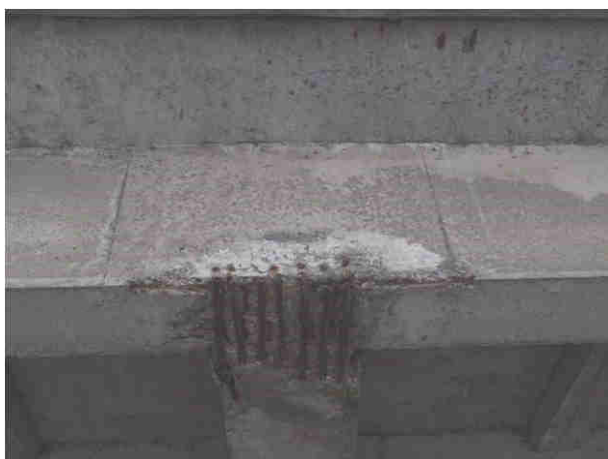
Fot. 3.15. Stan techniczny poprzecznic przęsłowych – uszkodzenia w postaci odspojień otuliny betonowej na połączeniach poprzecznic przęsłowych z dźwigarami skrajnymi połączonych z intensywną korozją wżerową zbrojenia

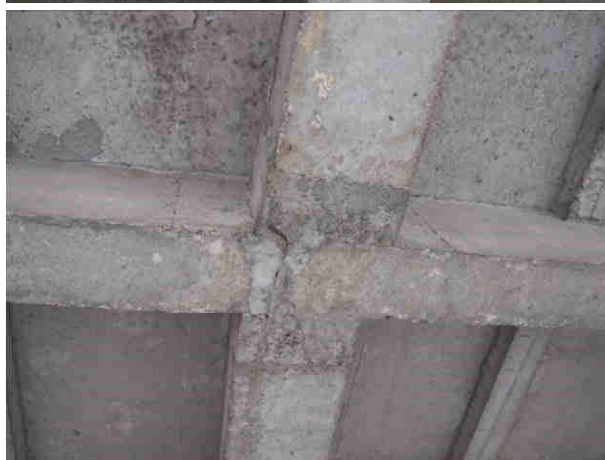
Fot. 3.16. Stan techniczny poprzecznic przęsłowych – uszkodzenia w postaci zarysowania otuliny betonowej na połączeniu poprzecznic przęsłowych z dźwigarami wewnętrznymi z widocznymi objawami korozji zbrojenia

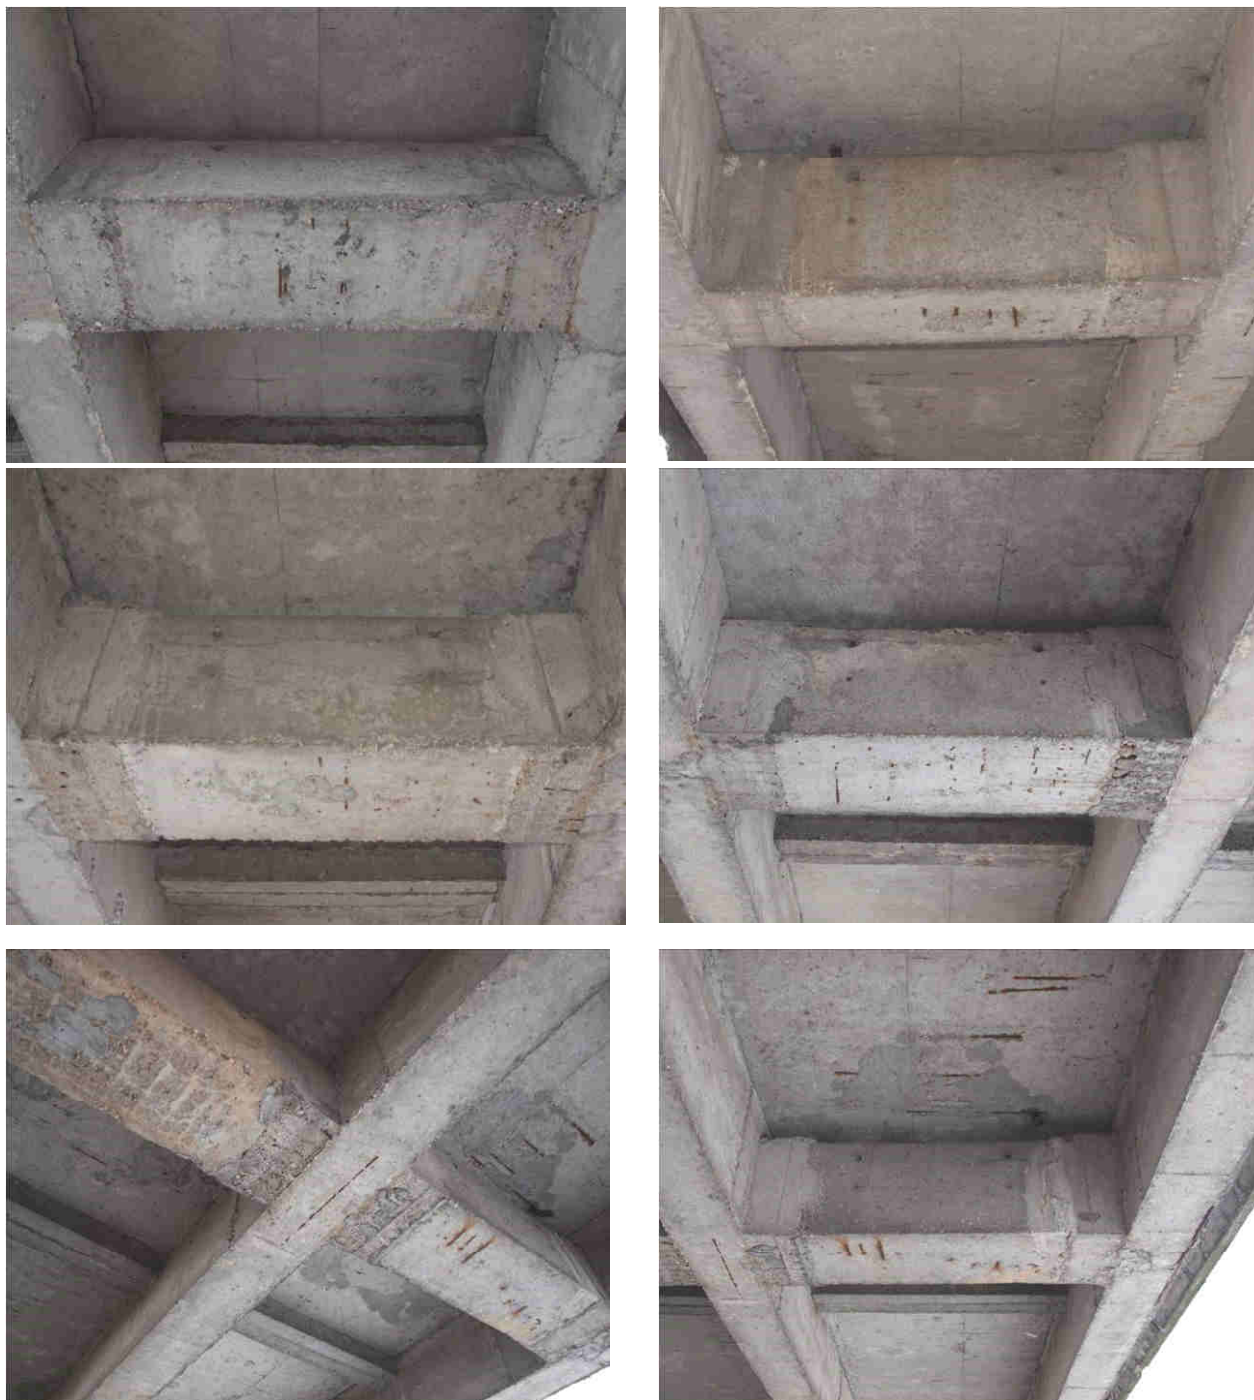
Fot. 3.17. Stan techniczny poprzecznic przęsłowych – uszkodzenia w postaci wyrakowień, lokalnego zarysowania i odspojień otuliny betonowej z odsłonięciem korodujących prętów zbrojeniowych poprzecznic przęsłowych w strefach pomiędzy dźwigarami

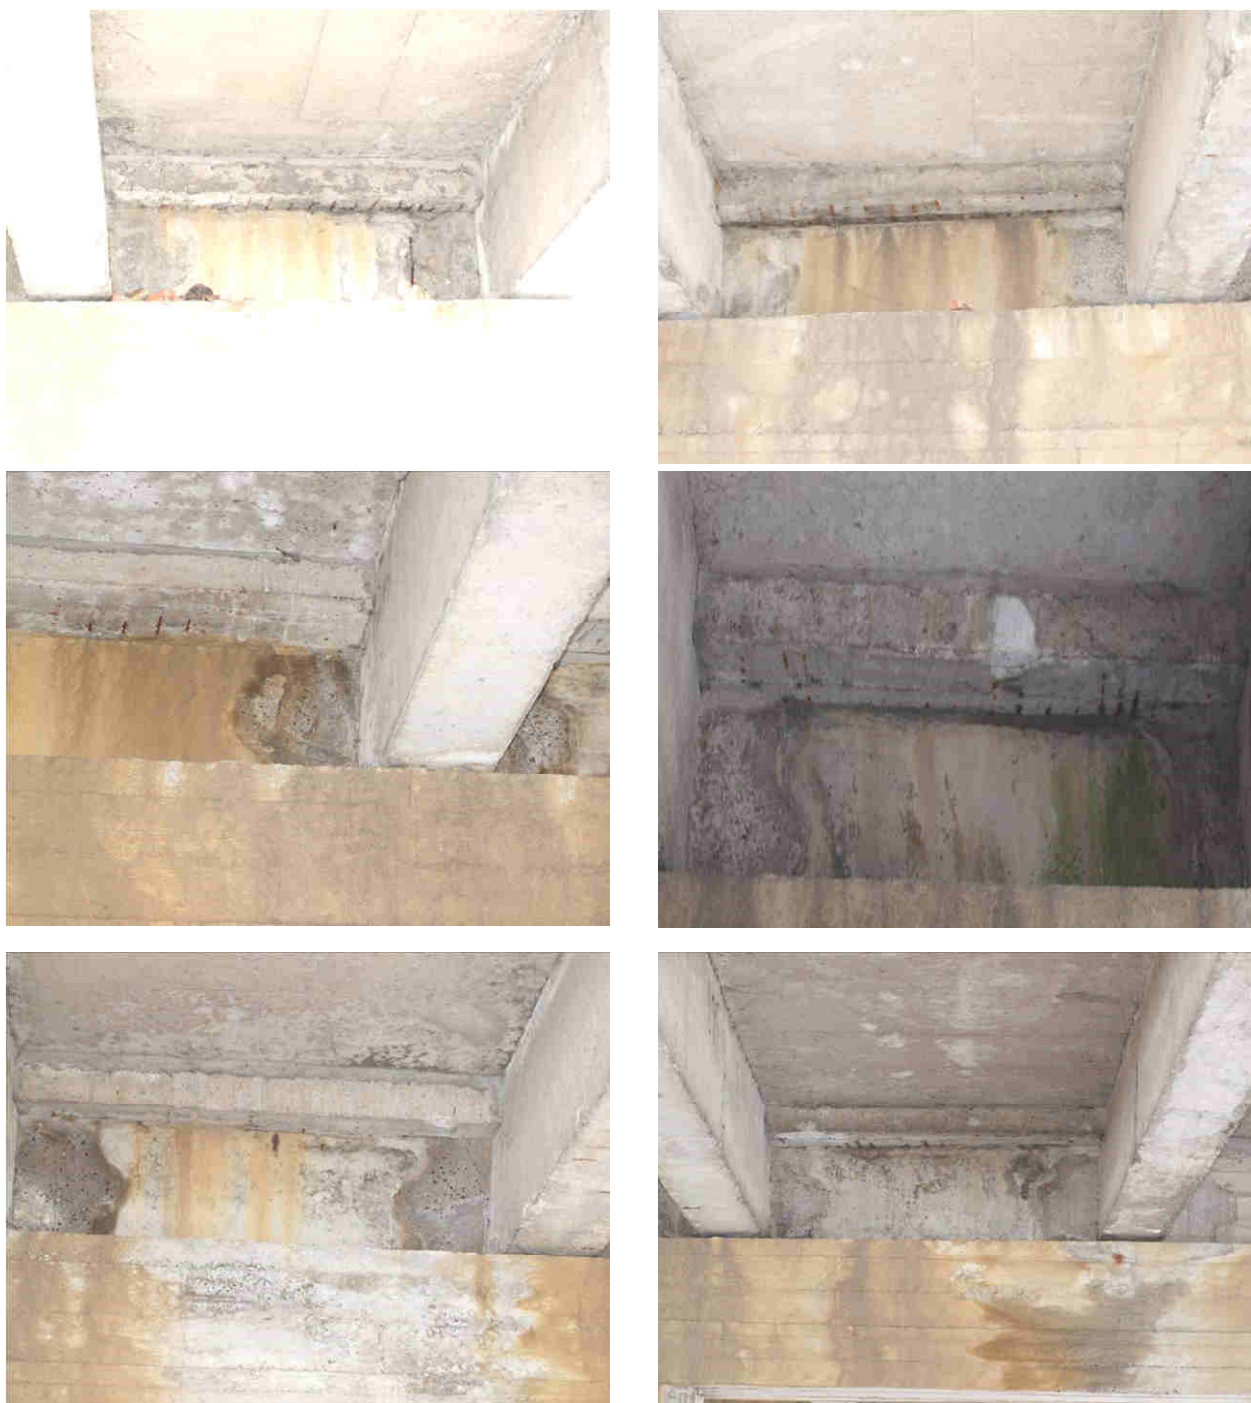
Fot. 3.18. Stan techniczny poprzecznic podporowych – uszkodzenia w postaci zarysowań otuliny betonowej, przebarwień i organicznych nacieków na powierzchni poprzecznic podporowych

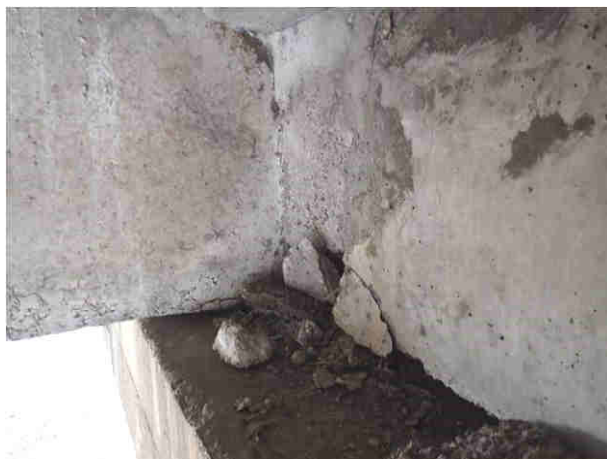
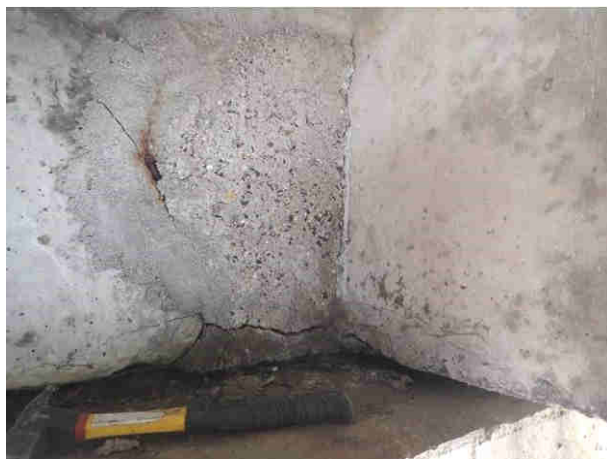
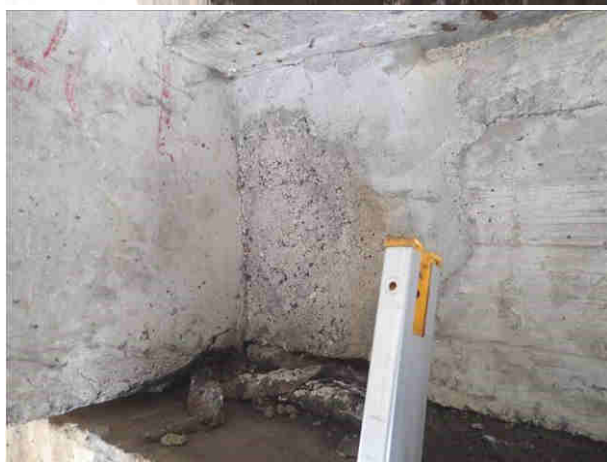
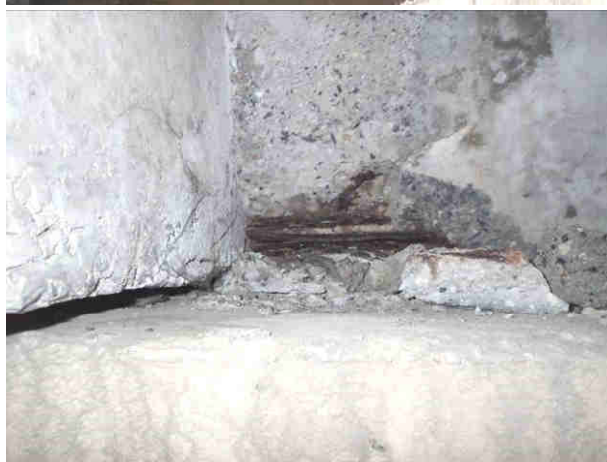
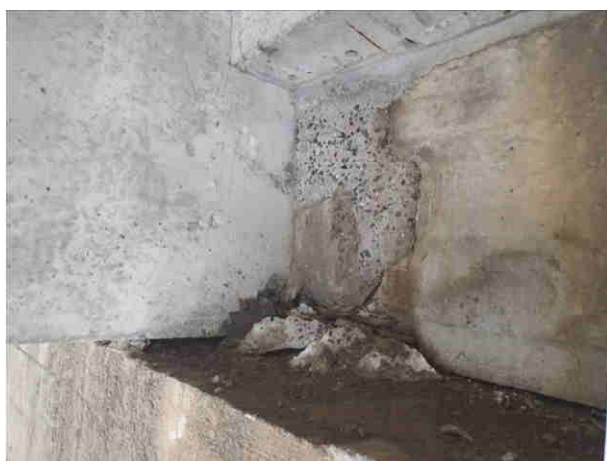
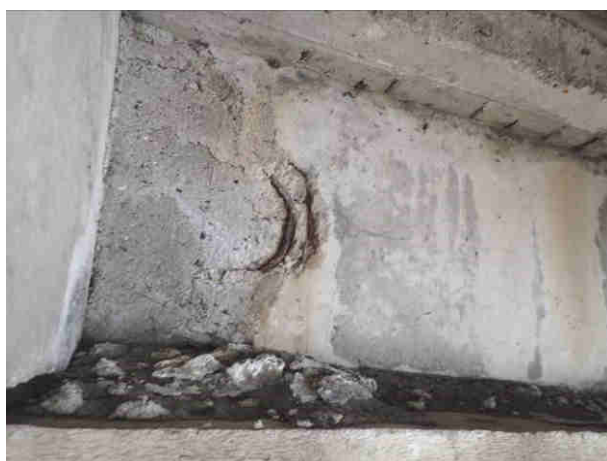
Fot. 3.19. Stan techniczny poprzecznic podporowych – uszkodzenia w postaci zarysowań i odspojień otuliny betonowej na połączeniu poprzecznic podporowych z dźwigarami, połączone z intensywną korozją wżerową zbrojenia.

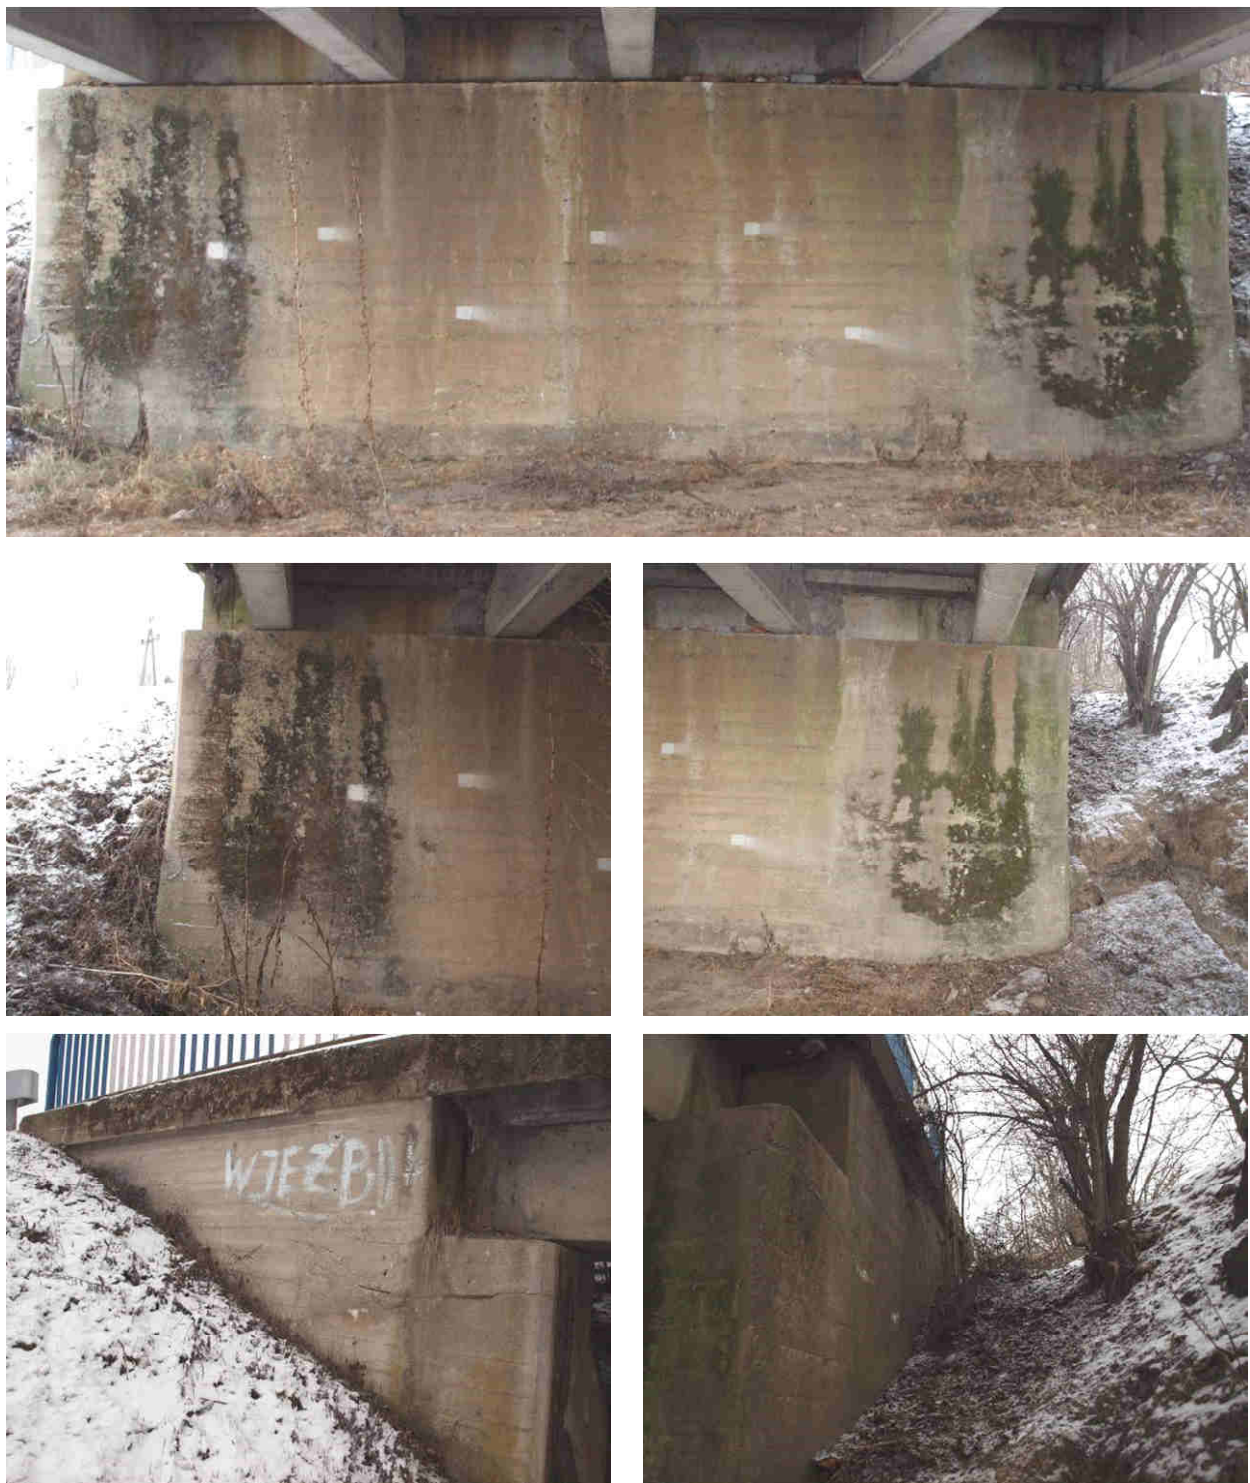
Fot. 3.21. Stan techniczny przyczółka od strony Oldrzychowic – widoczne uszkodzenia w postaci wyrakowań oraz lokalnych deformacji i ubytków betonu, miejscowo odsłoniętych prętów zbrojeniowych z oznakami korozji powierzchniowej, przebarwień oraz zanieczyszczeń organicznych i nieorganicznych betonu, wegetacji roślinności

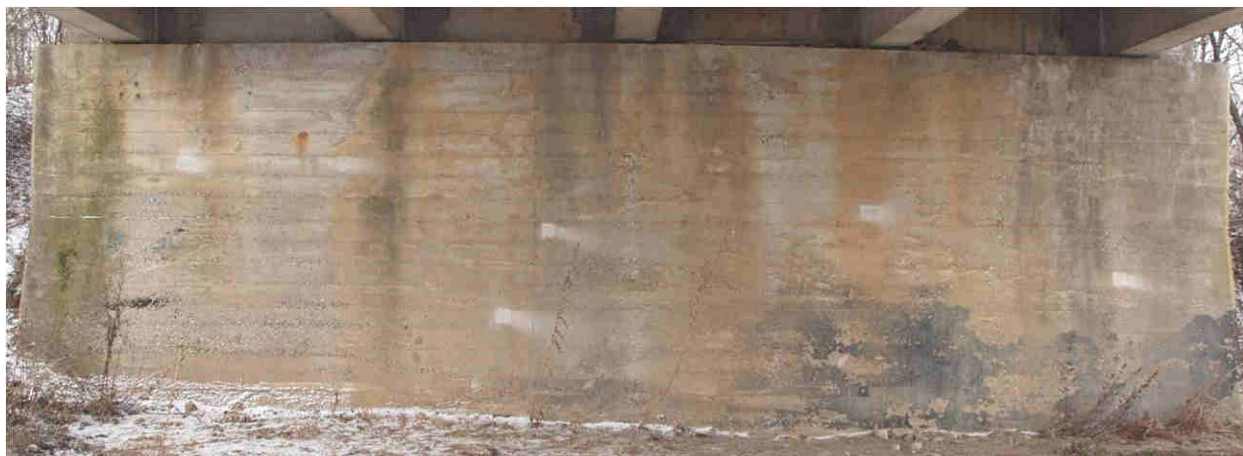
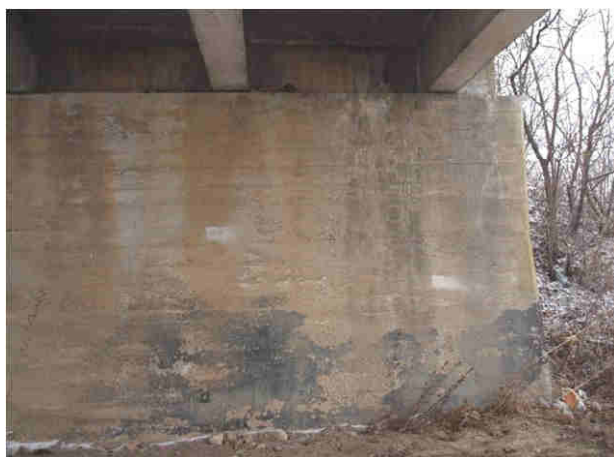
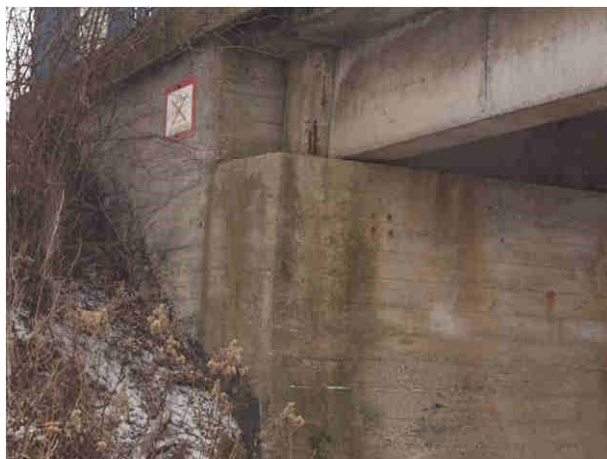
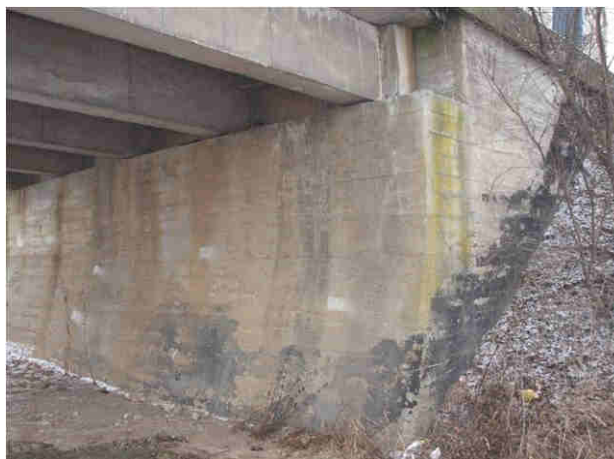
Fot. 3.22. Stan techniczny przyczółka od strony Lewina Brzeskiego – widoczne uszkodzenia w postaci wyrakowień oraz lokalnych deformacji i ubytków betonu, przebarwień oraz zanieczyszczeń organicznych i nieorganicznych betonu, wegetacji roślinności
