EKSPERTYZA TECHNICZNA

**mostu drogowego przez zalew rzeki Nysa Kłodzka
w miejscowości Lewin Brzeski w km 12+270 drogi
powiatowej nr 1508 O**

JNI: 01016268

Zlecający: **ZARZĄD DRÓG POWIATOWYCH W BRZEGU**
ul. Kardynała Wyszyńskiego 23
49-300 BRZEG

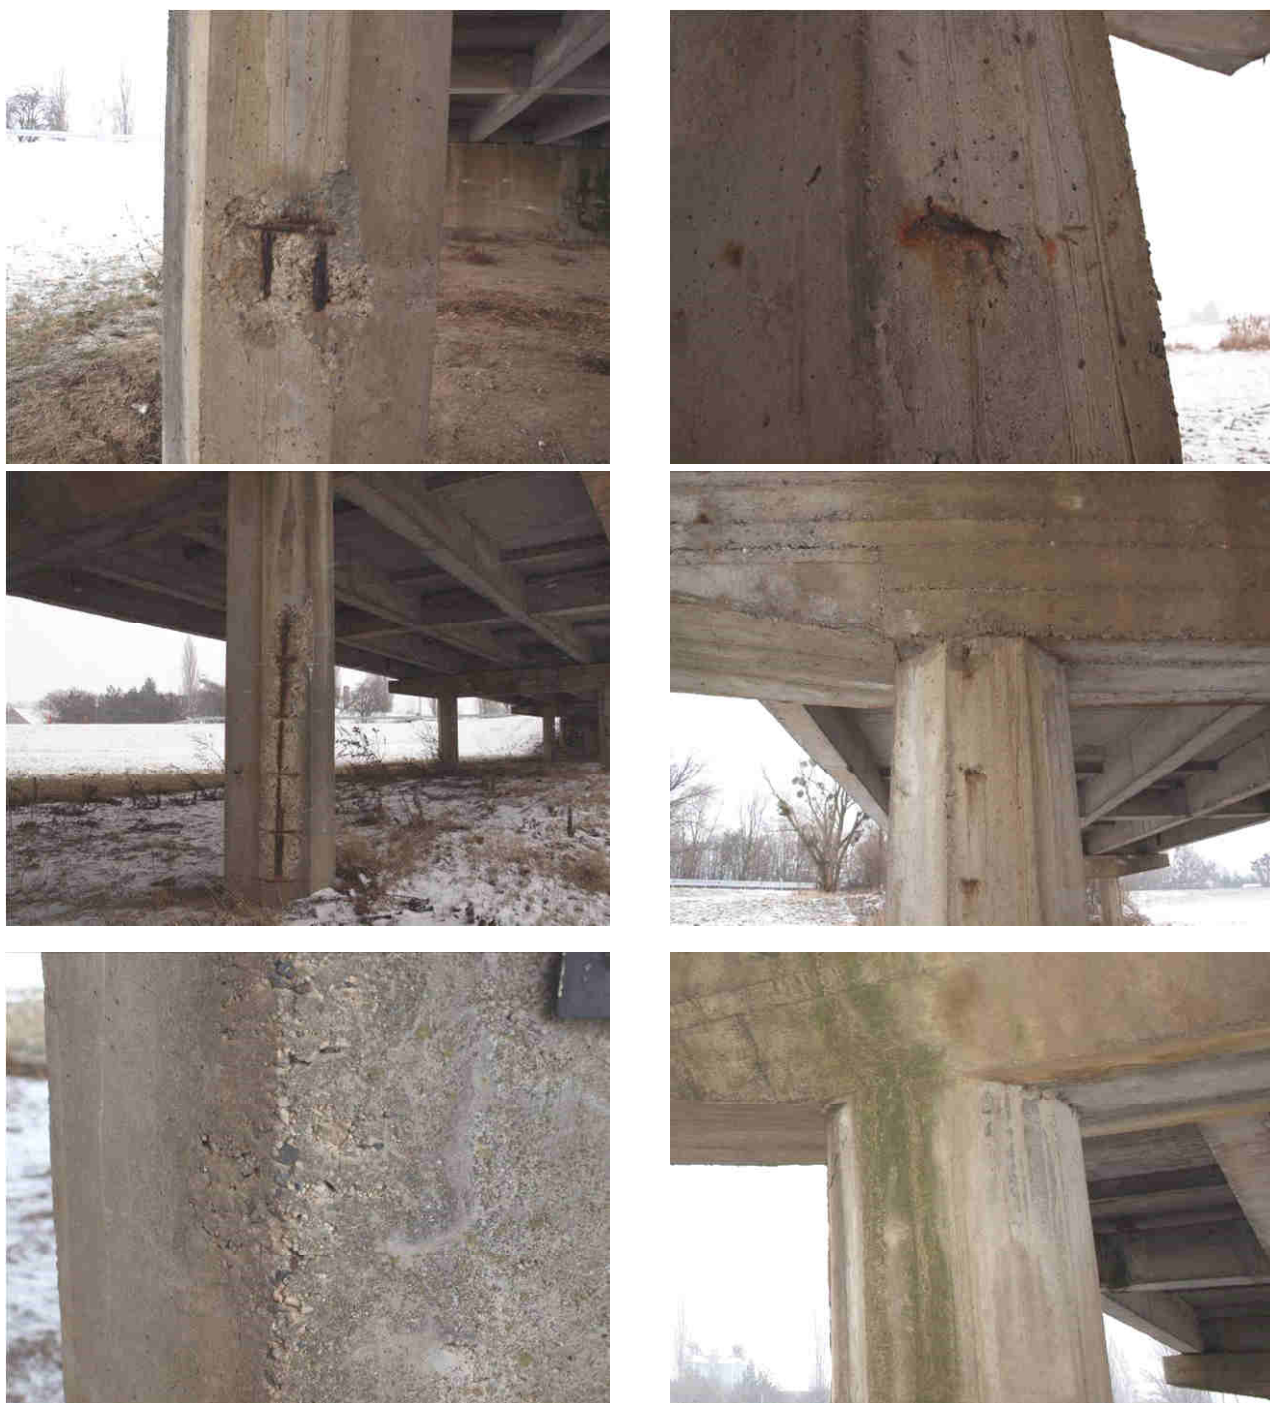
Fot. 3.24. Stan techniczny słupów – widoczne uszkodzenia w postaci lokalnych ubytków betonowej otuliny słupów z odsłonięciem korodujących prętów zbrojeniowych, przebarwień, wyrakowań i zacieków organicznych na słupach podpór

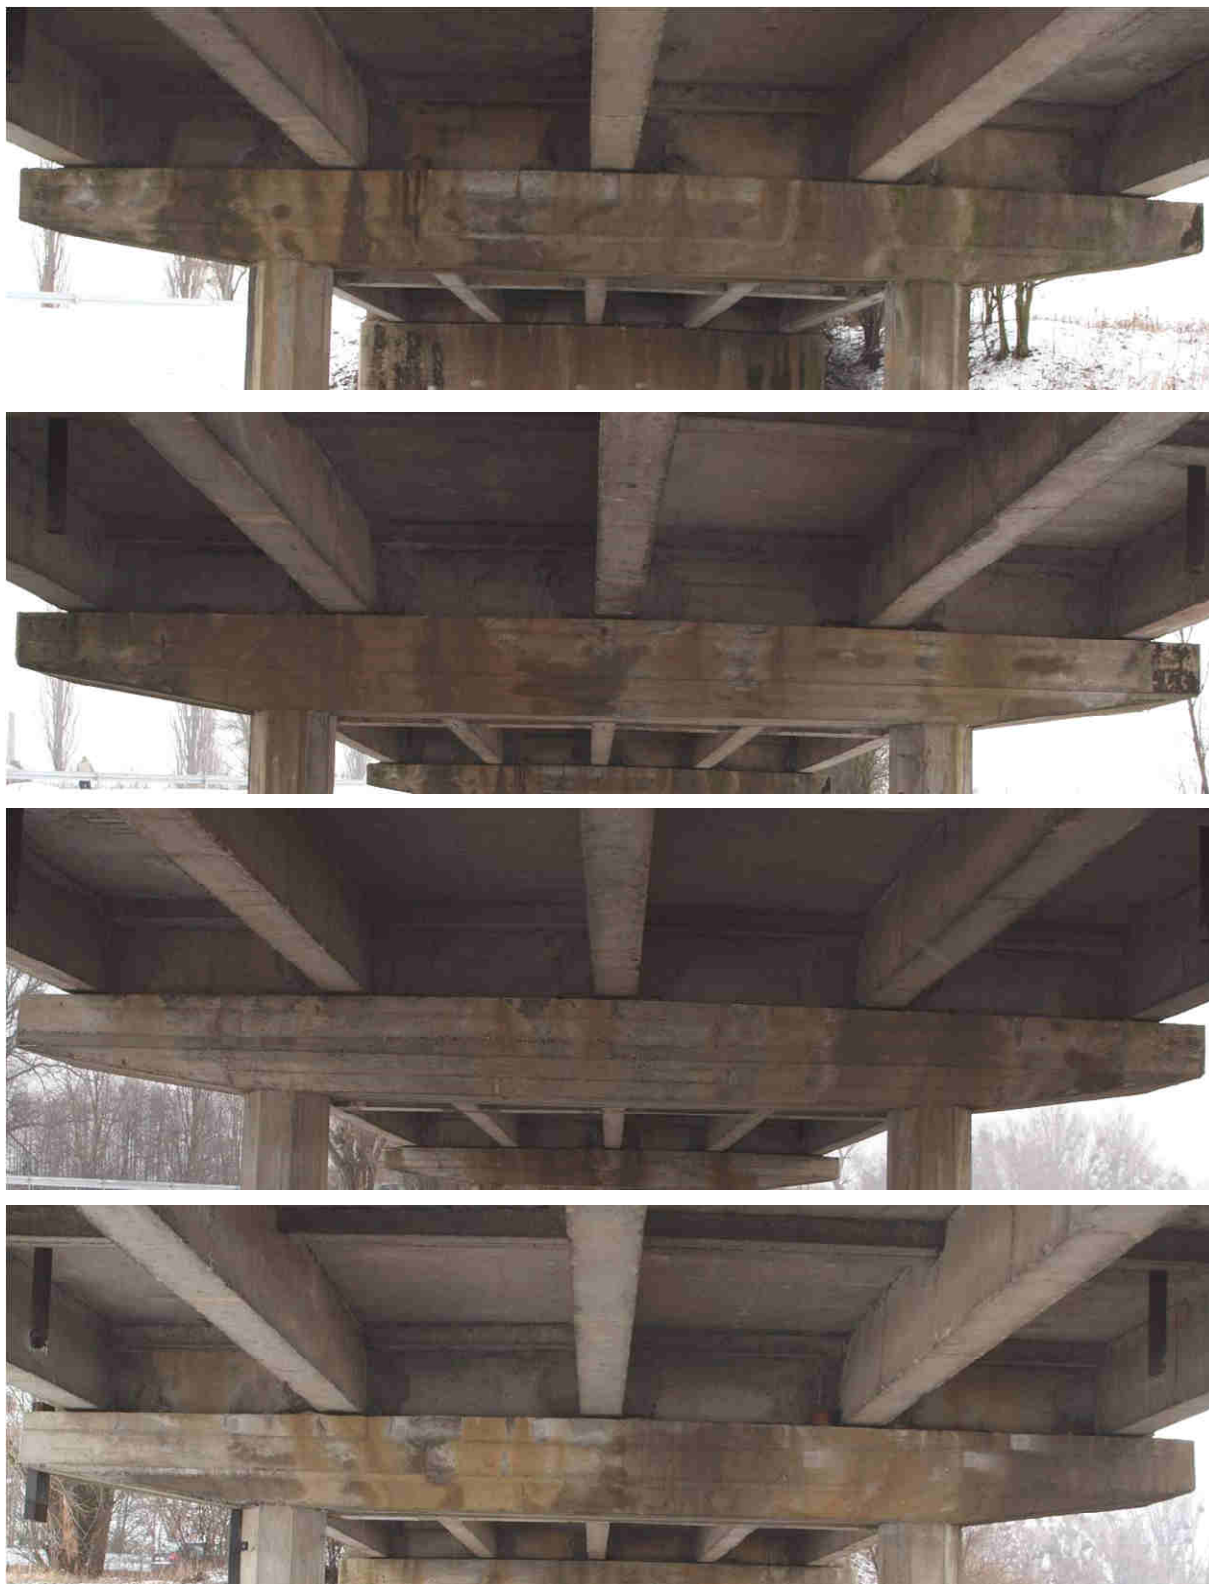
Fot. 3.25. Stan techniczny oczepów – widoczne uszkodzenia w postaci rdzawych i organicznych zacieków, ubytków materiału, zawilgocenia betonu oczepów

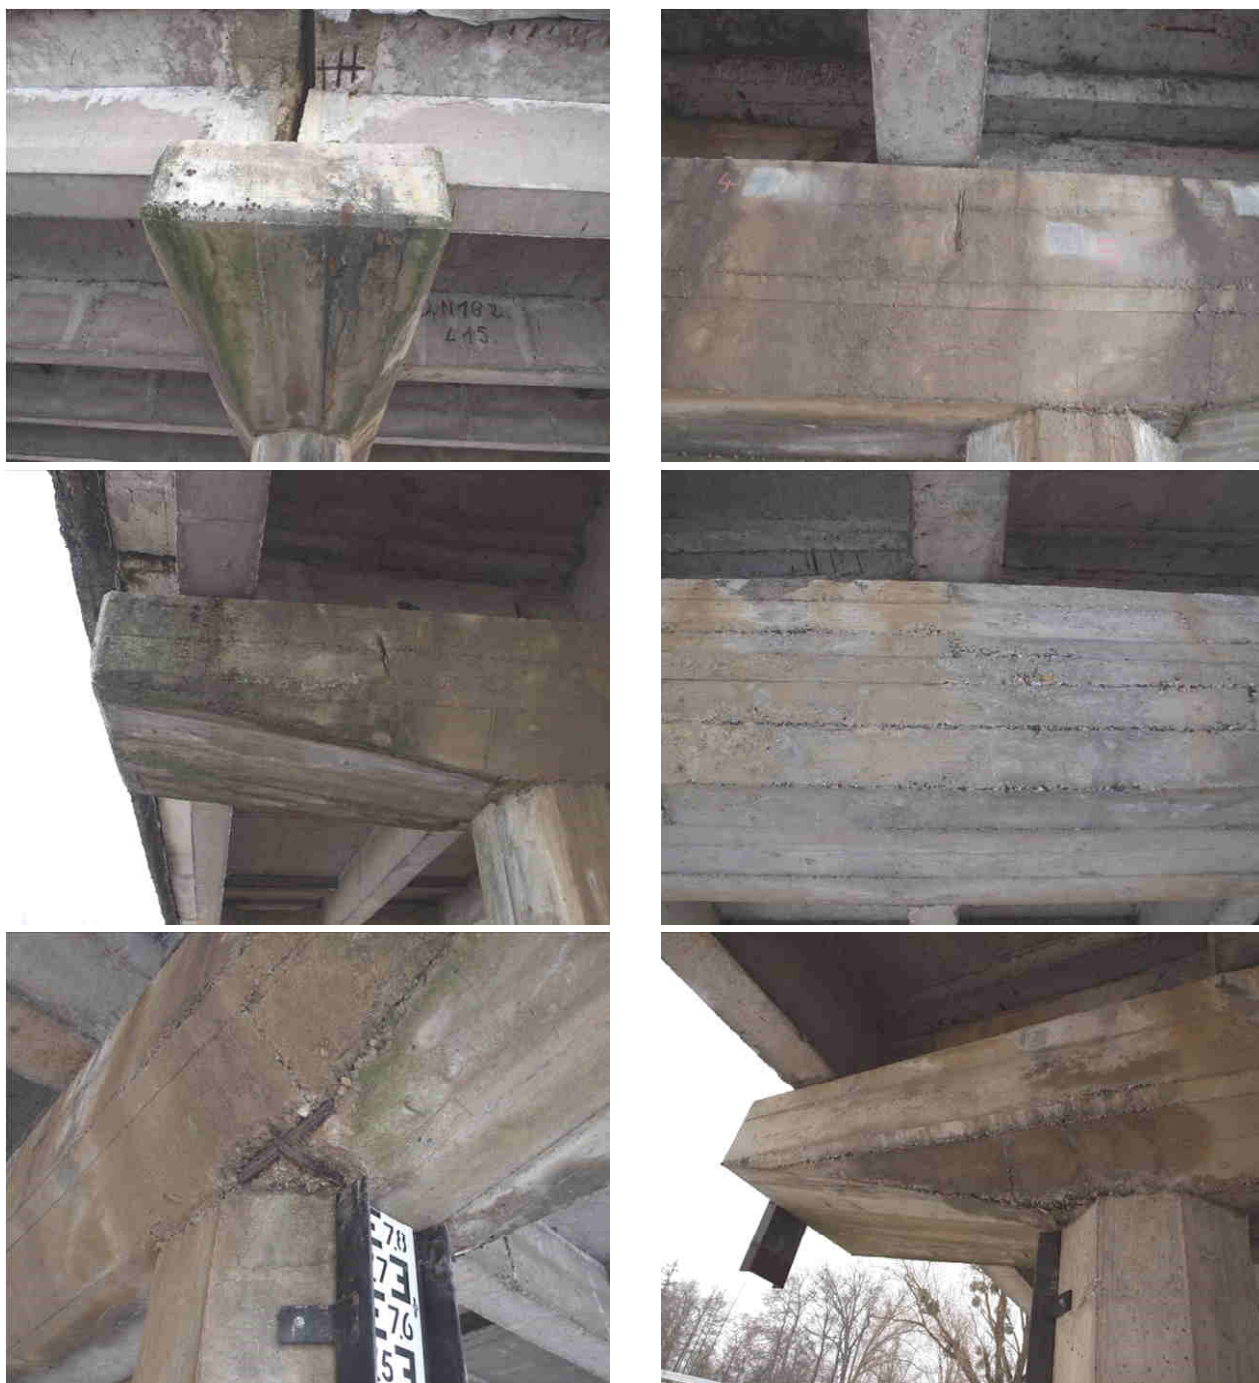
Fot. 3.26. Stan techniczny oczepów – widoczne uszkodzenia w postaci rdzawych i organicznych zacieków, wyrakowień i ubytków materiału, zawilgocenia betonu, lokalnych odspojień otuliny z odstonięciem korodujących prętów zbrojeniowych oczepów

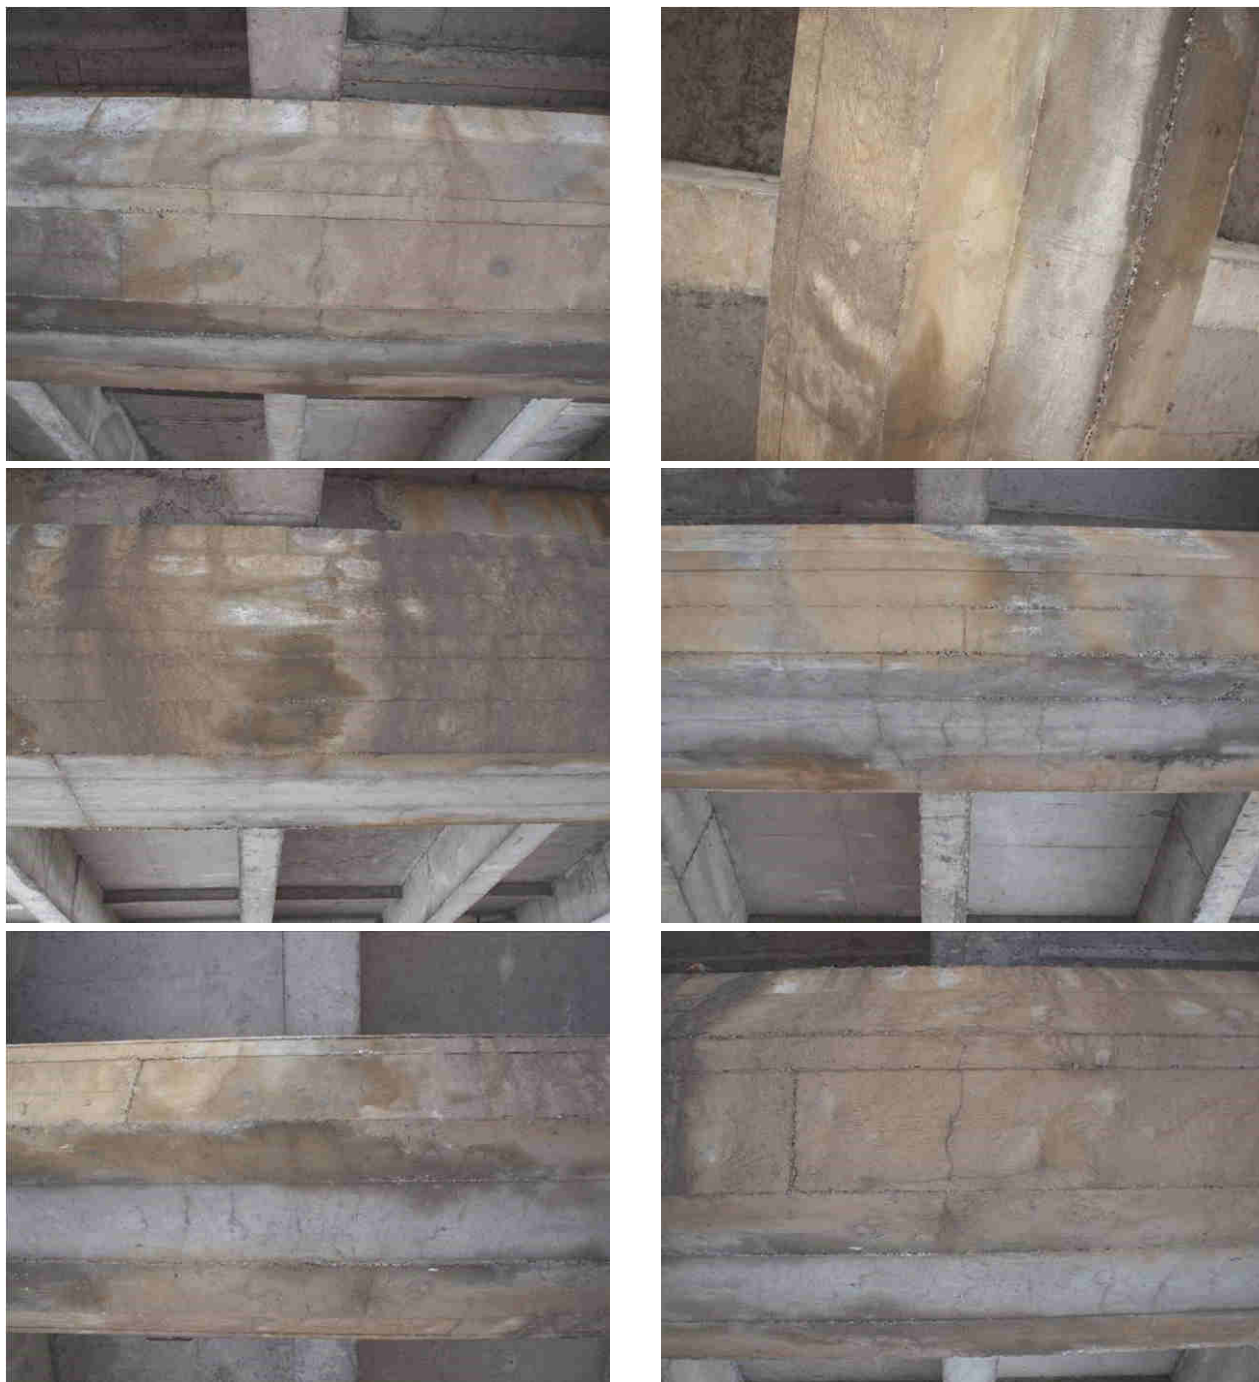
Stan techniczny filarów ocenia się na **niedostateczny** (z uwagi na rysy o rozwarości 0,4 mm (dopuszczalne rozwarcie graniczne rys 0,2 mm) w środku rozpiętości belek oczepowych prostopadłe do trajektorii naprężeń głównych w elemencie zginanym świadczące o prawdopodobnym przeciążeniu obiektu).

Fot. 3.27. Stan techniczny oczepów – widoczne uszkodzenia w postaci poprzecznych zarysowań w środku ich rozpiętości

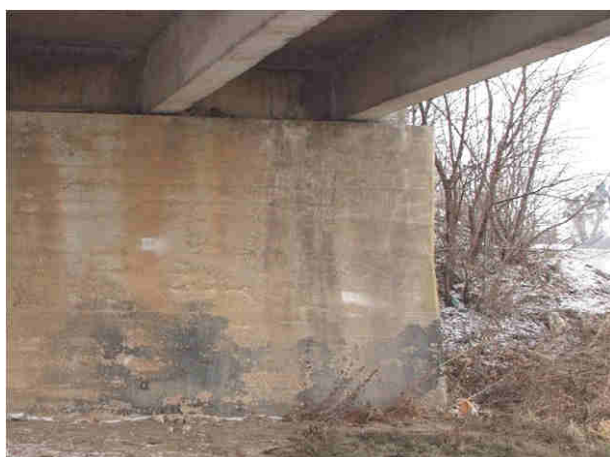
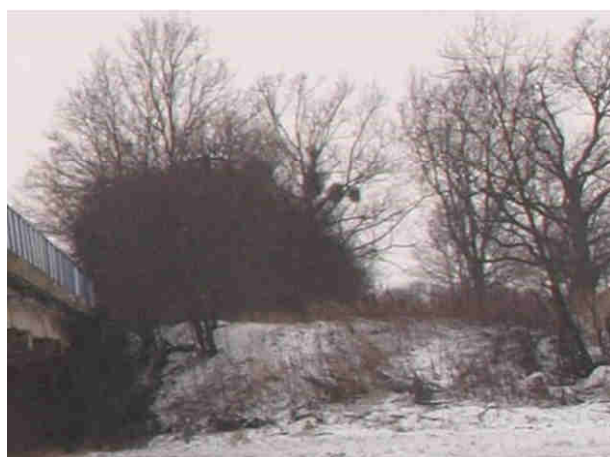
Fot. 3.29. Stan techniczny nasypu przy wjeździe od strony Lewina Brzeskiego (po stronie północno-wschodniej) – widoczna wegetacja roślin na stożkach nasypowych, ubytki i erozja materiału, deformacje terenu i ogólne zanieczyszczenia

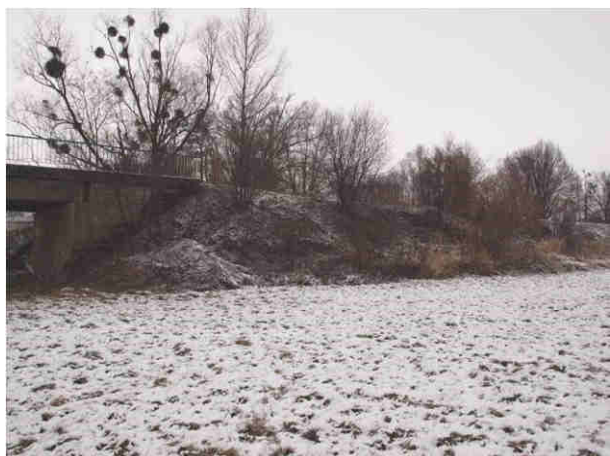
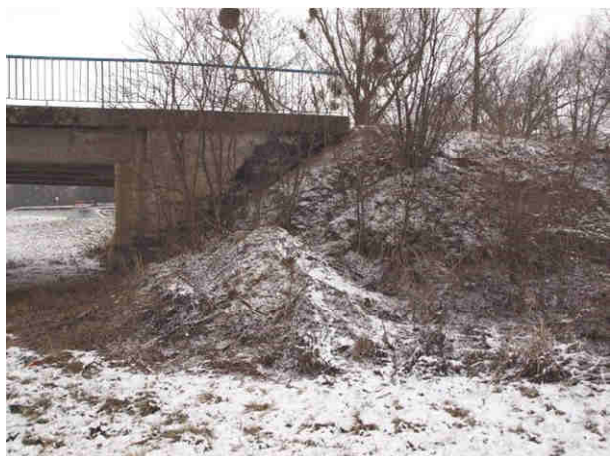
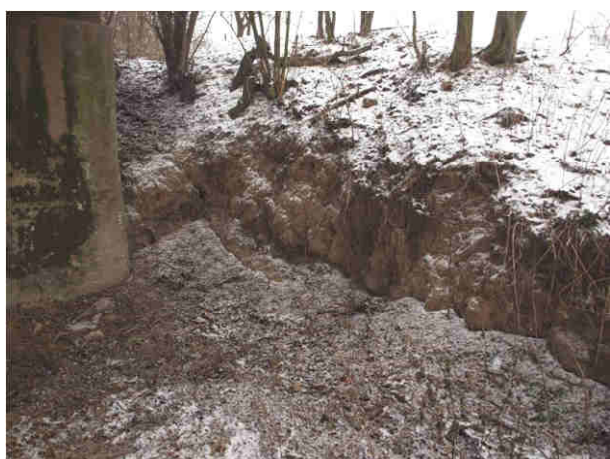
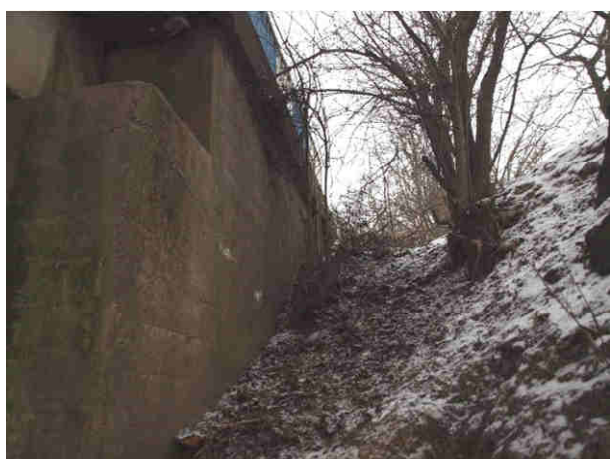
Fot. 3.30. Stan techniczny nasypu przy wjeździe od strony Niemodlina (po stronie północno-zachodniej) – widoczna wegetacja roślin na stożkach nasypowych, rozległe ubytki gruntu i erozja materiału, deformacje terenu oraz ogólne zanieczyszczenia

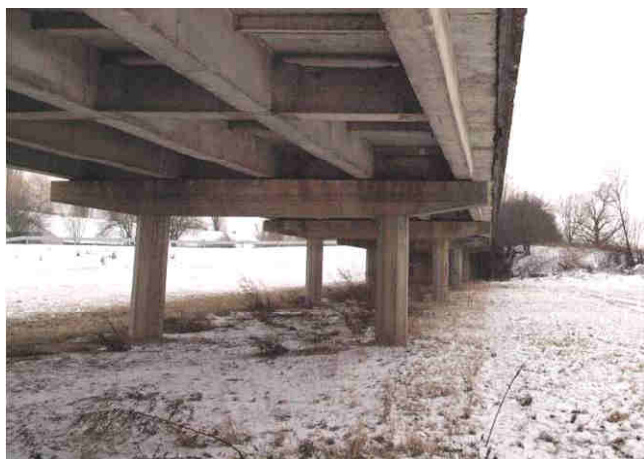
Fot. 3.32. Stan techniczny przestrzeni pod obiektem – widoczna wegetacja roślinności

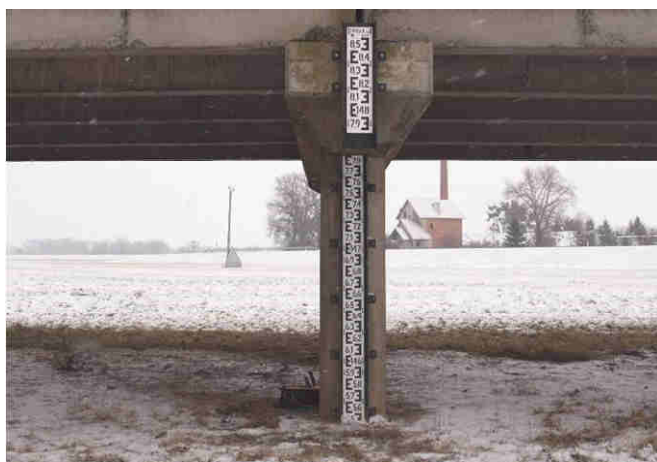
Fot. 3.33. Stan techniczny łaty wodowskazowej – widoczne punktowe miejsca korozji powierzchniowej

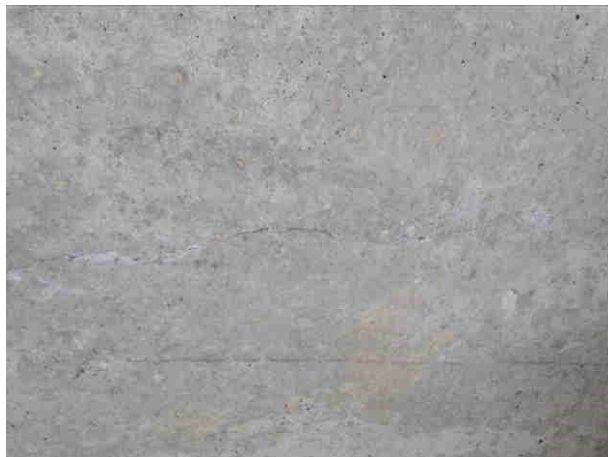
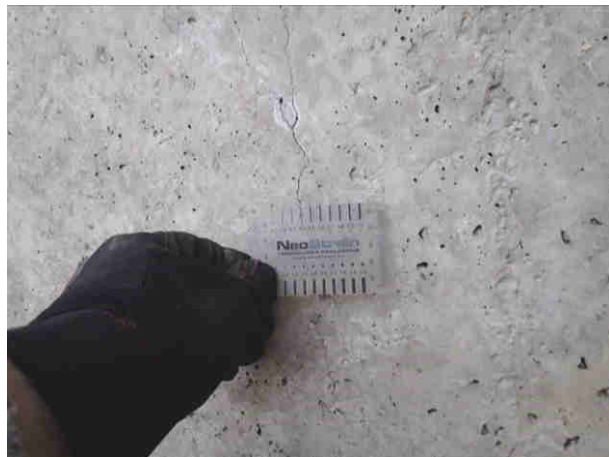
Zarysowanie płyty pomostowej, prostopadłe do osi podłużnej, pomiędzy dźwigarami

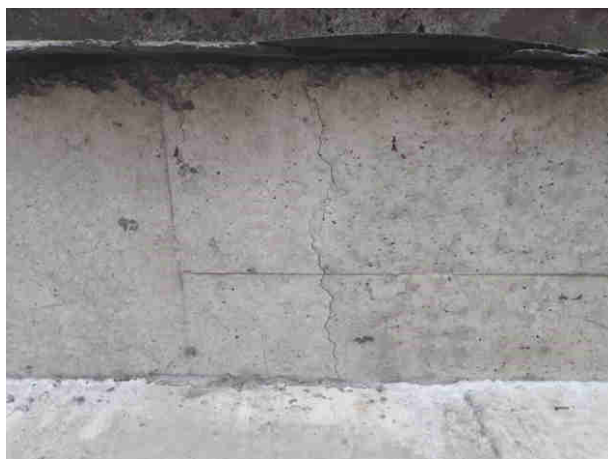
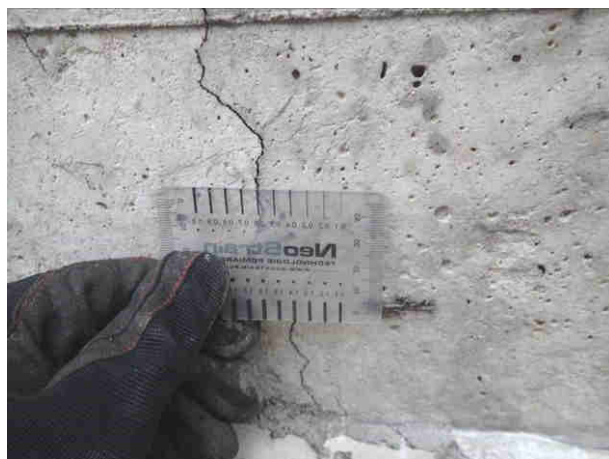
Zarysowanie wspornika prostopadłe do osi podłużnej

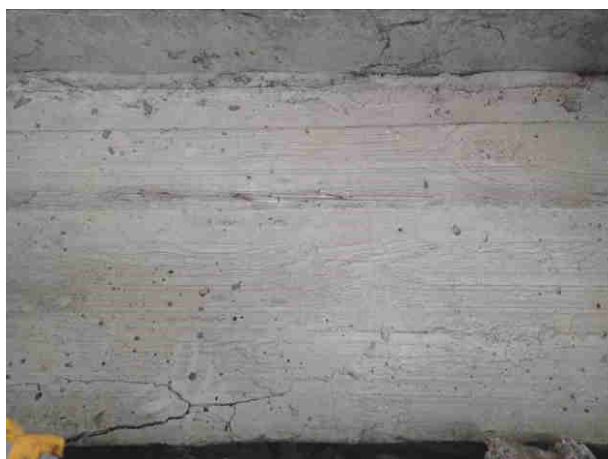
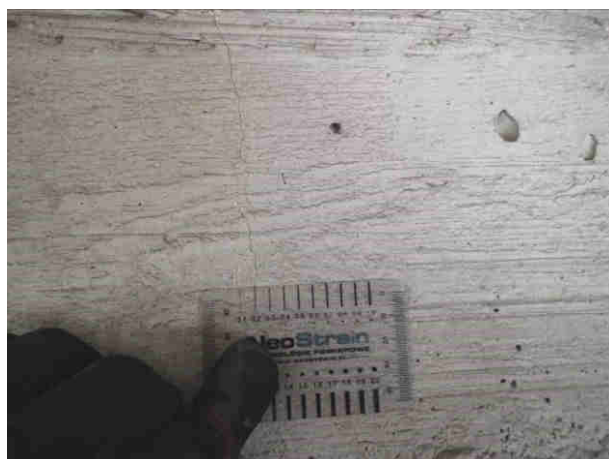
Zarysowanie poprzecznicy podporowej, prostopadłe do osi podłużnej

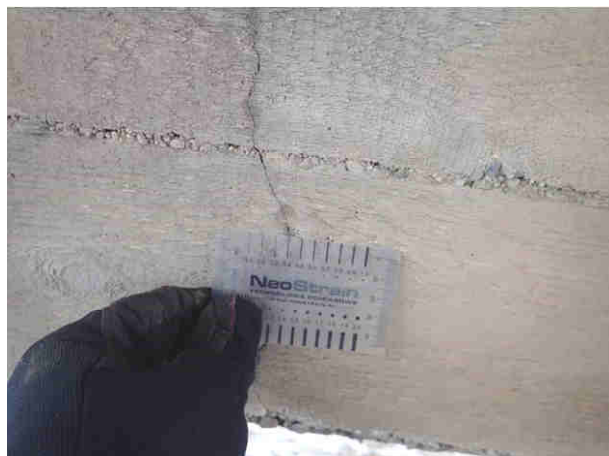
Zarysowanie prostopadłe do osi podłużnej oczepu, w środku jego rozpiętości

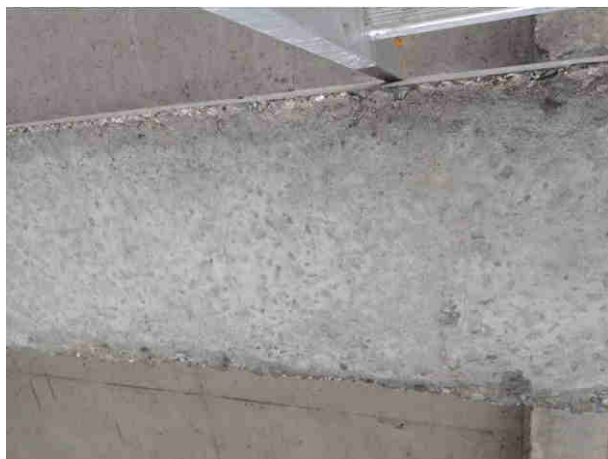
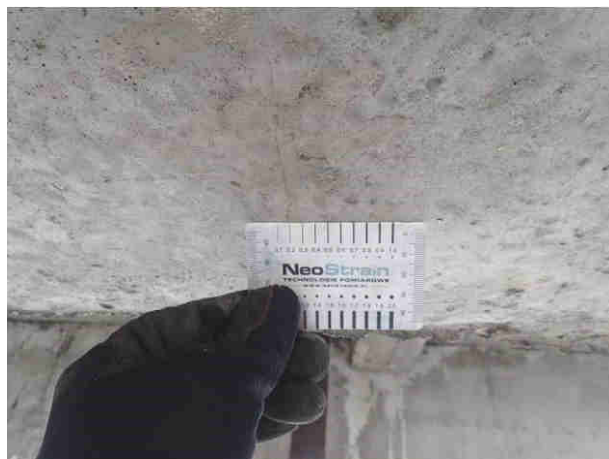
Zarysowanie prostopadłe do osi podłużnej dźwigara głównego, w środku rozpiętości

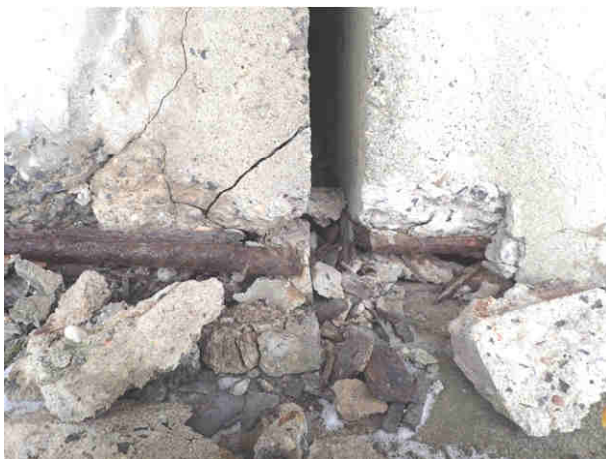
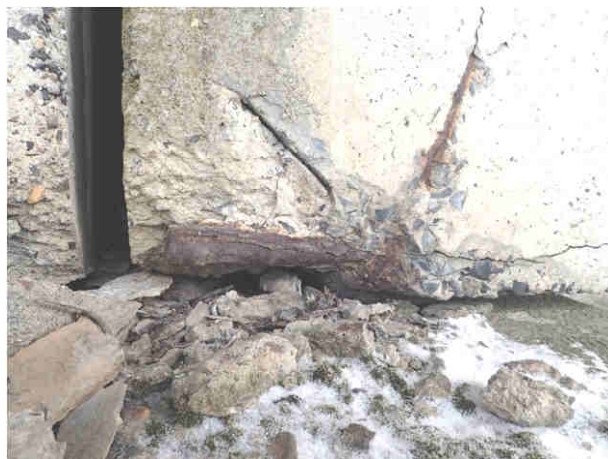
- lokalna korozja strzemion dźwigarów prefabrykowanych,
- lokalna korozja zbrojenia dźwigarów głównych nad podporami w miejscach odspojonych otulin,
- lokalna korozja zbrojenia płyty pomostowej,
- punktowa korozja zbrojenia oczepów podpór pośrednich,
- punktowa korozja zbrojenia słupów podpór pośrednich,
- intensywna korozja zbrojenia słupów podpór pośrednich w miejscach odspojonej otuliny,
- korozja zbrojenia na połączeniu poprzecznic przęsłowych i podporowych z dźwigarami, intensywna w miejscach odspojonej otuliny.

W stanie obecnym stwierdza się, że zasięg korozji nie wpływa na nośność przęsła.

Fot. 4.4a Widok na obserwowane typy korozji zbrojenia (cd)

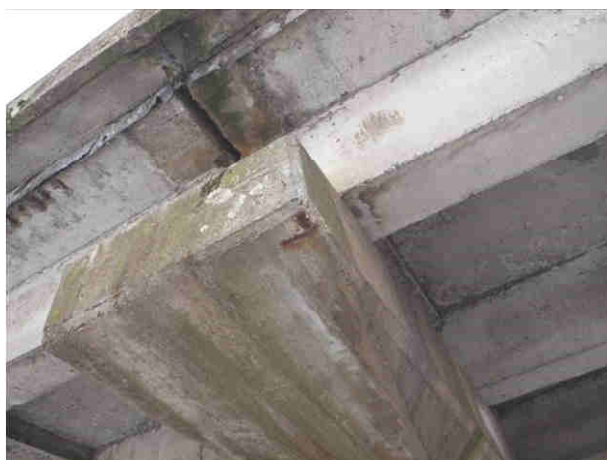
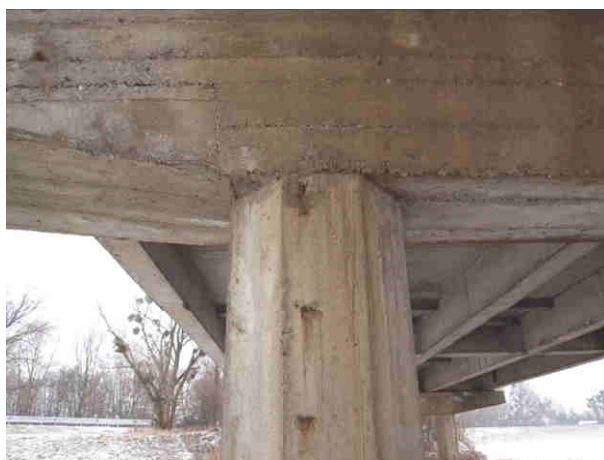
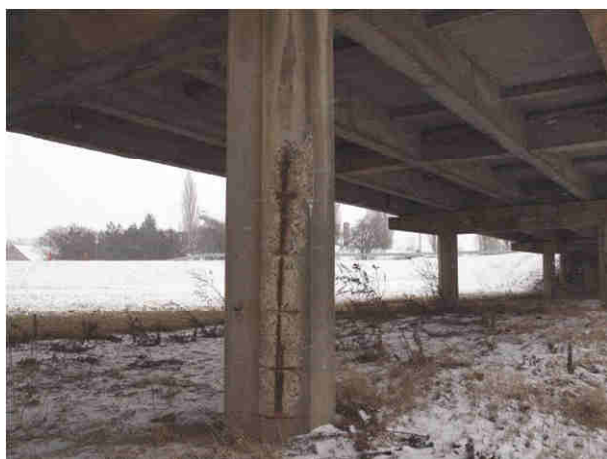
Fot. 4.4b Widok na obserwowane typy korozji zbrojenia (cd)
