EKSPERTYZA TECHNICZNA

**mostu drogowego przez zalew rzeki Nysa Kłodzka
w miejscowości Lewin Brzeski w km 12+270 drogi
powiatowej nr 1508 O**

JNI: 01016268

Zlecający: **ZARZĄD DRÓG POWIATOWYCH W BRZEGU**
ul. Kardynała Wyszyńskiego 23
49-300 BRZEG

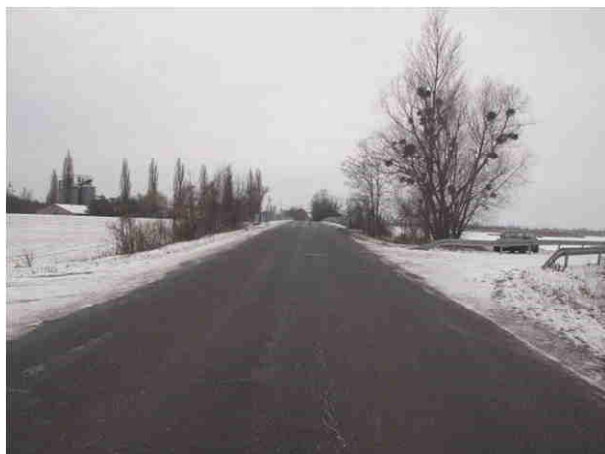
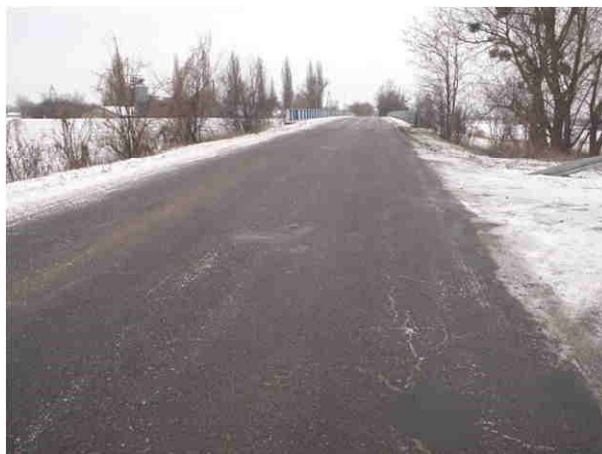
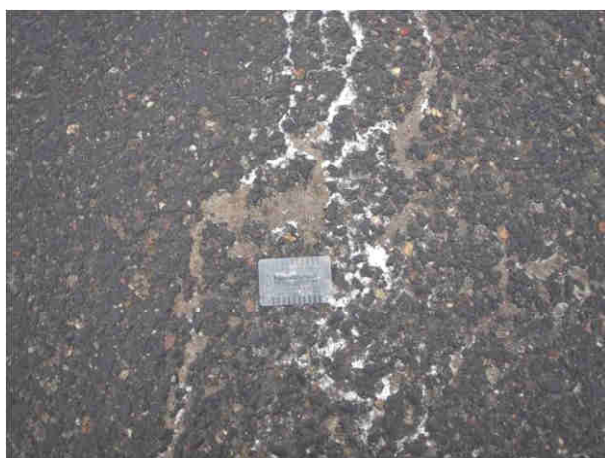
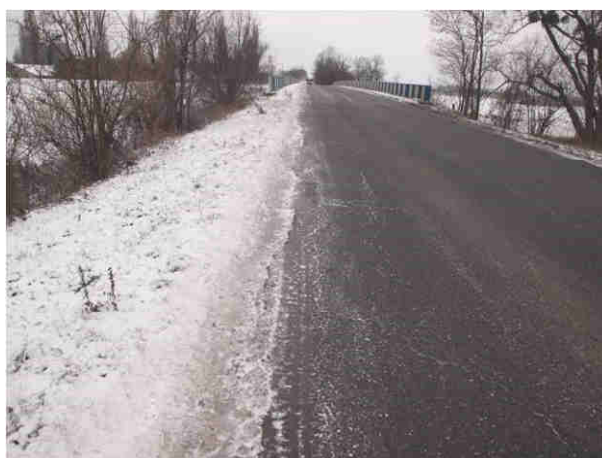
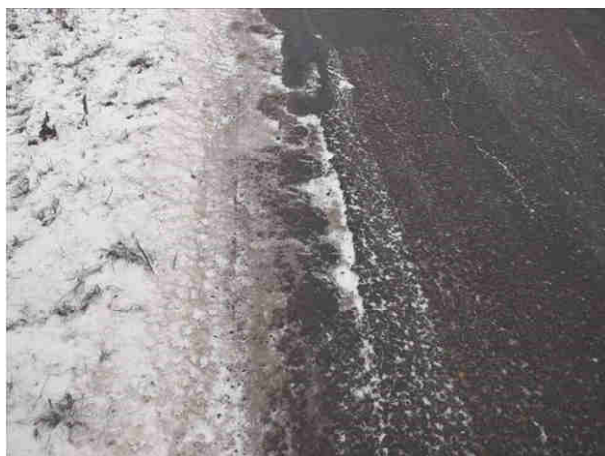
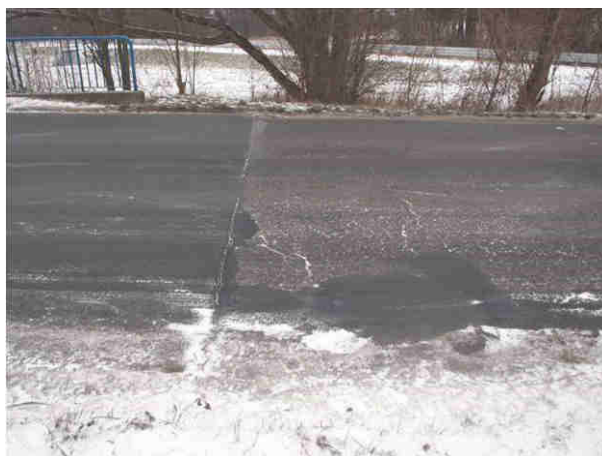
- deformacje asfaltowej nawierzchni,
- zanieczyszczenia asfaltowej nawierzchni,
- zarysowania i pęknięcia asfaltowej nawierzchni,
- ubytki materiału asfaltowej nawierzchni,
- wykruszenia materiału asfaltowej nawierzchni,
- spękania siatkowe,
- wegetacja roślinności.

Fot. 3.1. Stan techniczny nawierzchni na dojeździe do obiektu od strony Lewina Brzeskiego – uszkodzenia w postaci deformacji, zanieczyszczeń, zarysowań i pęknięć oraz ubytków materiału (głównie na krawędziach) asfaltowej nawierzchni

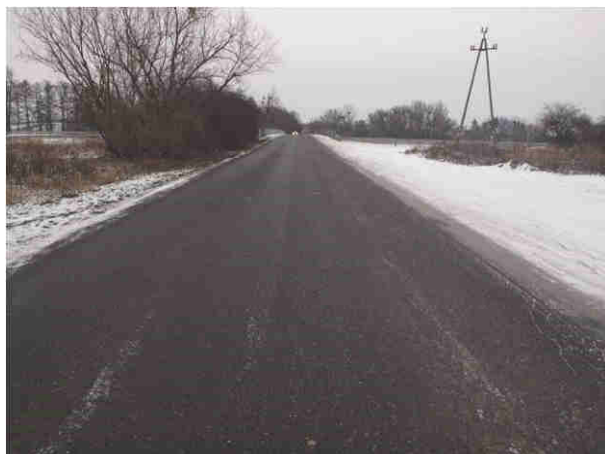
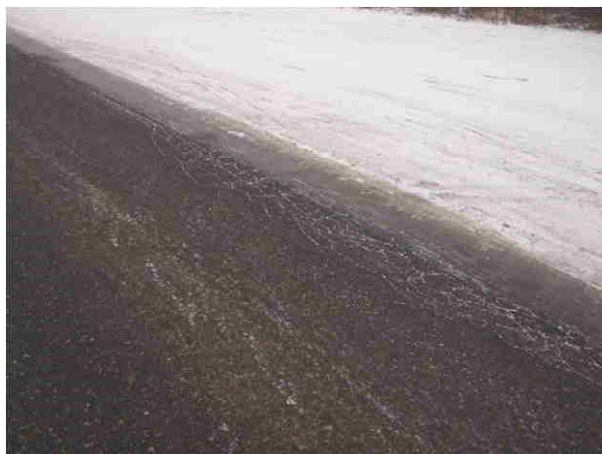
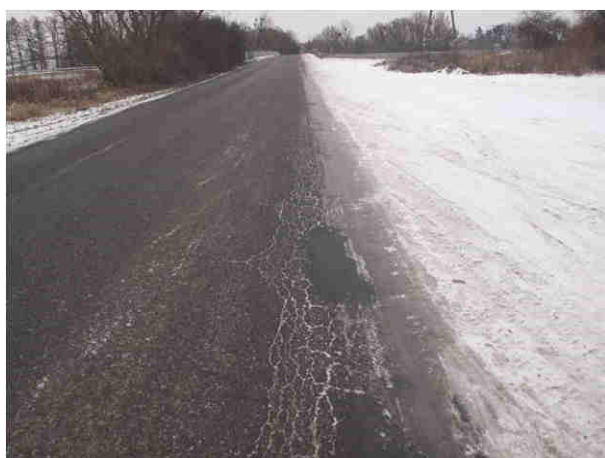
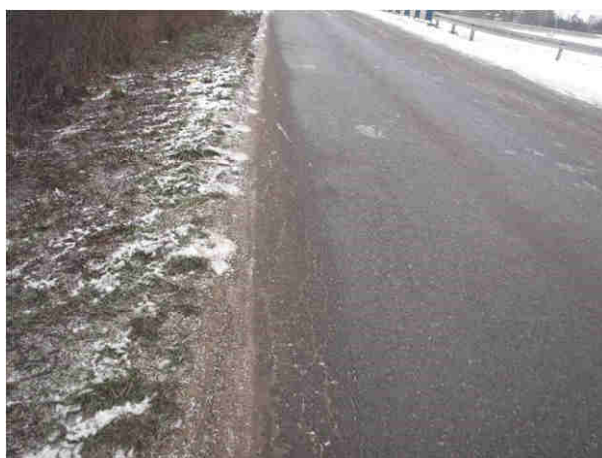
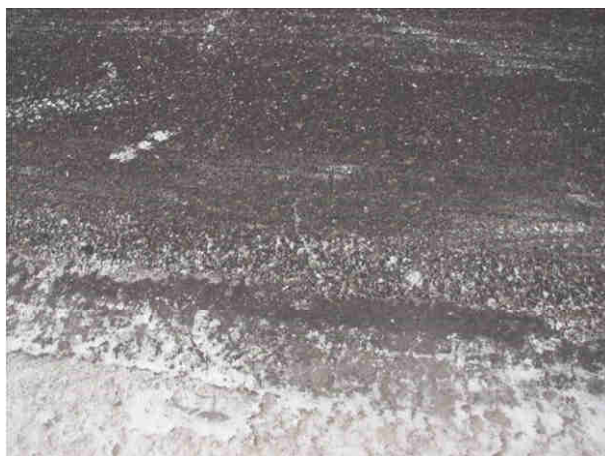
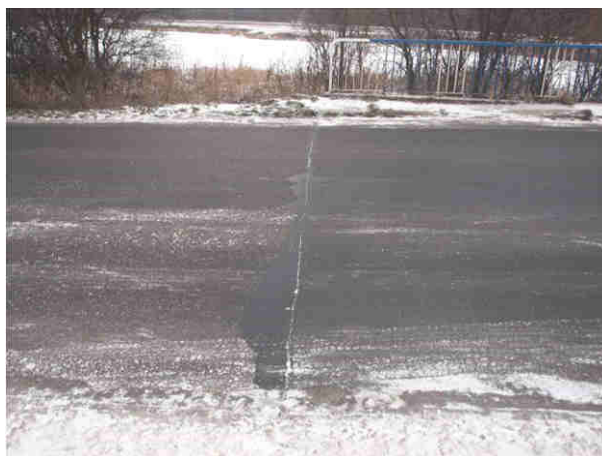
Fot. 3.2. Stan techniczny nawierzchni na dojeździe do obiektu od strony Niemodlina – uszkodzenia w postaci deformacji, zanieczyszczeń, zarysowań i pęknięć oraz ubytków materiału (głównie na krawędziach) asfaltowej nawierzchni jak również wegetacji roślinności na jej krawędziach

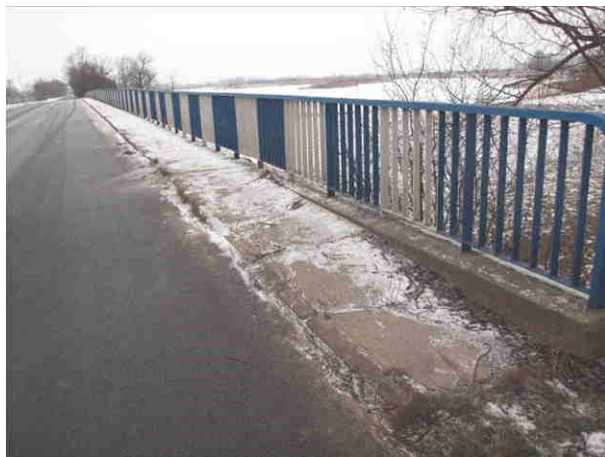
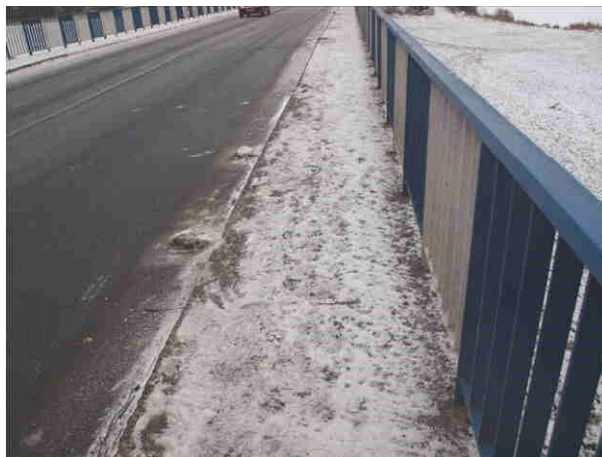
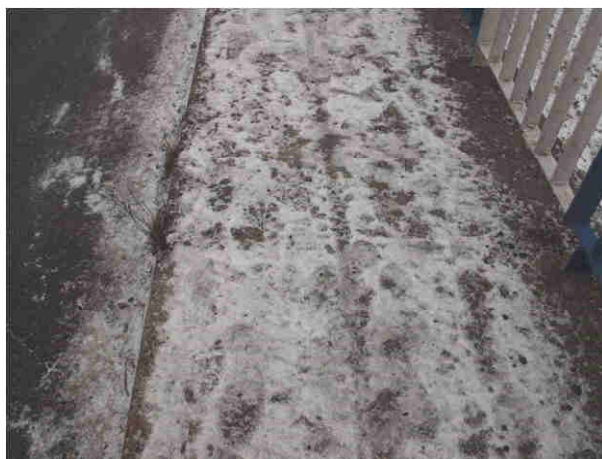
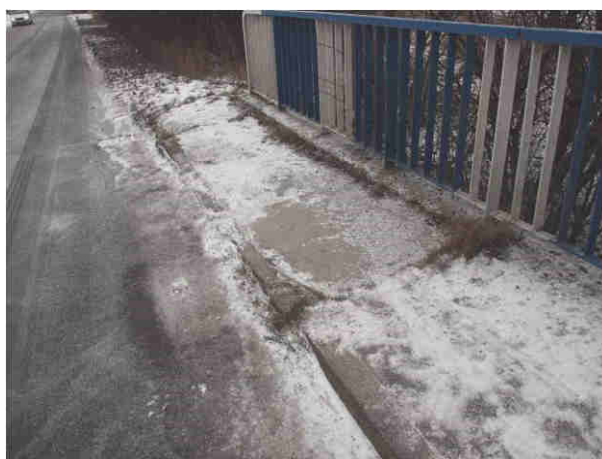
Fot. 3.5. Stan techniczny nawierzchni chodnika i krawężników na obiekcie (od WG) – uszkodzenia w postaci lokalnych ubytków betonu nawierzchni chodników na obiekcie, miejscowych zniszczeń struktury wierzchniej warstwy nawierzchni, osiadań betonowych płyt na dojeściach do obiektu

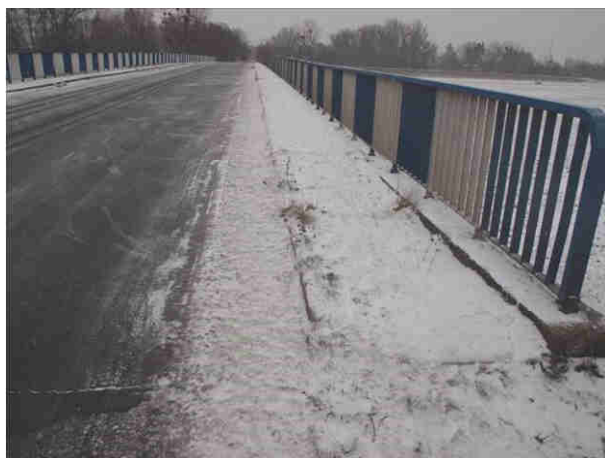
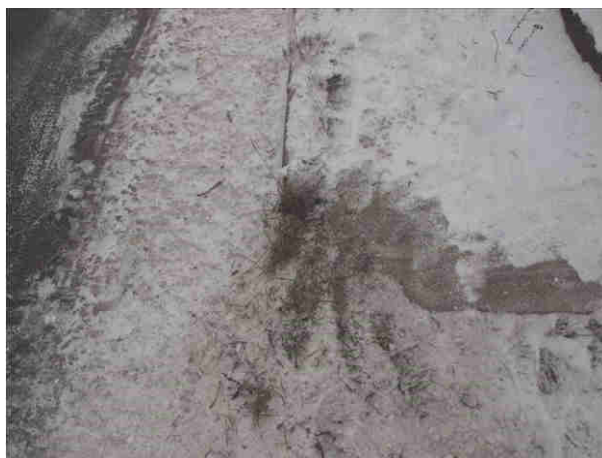
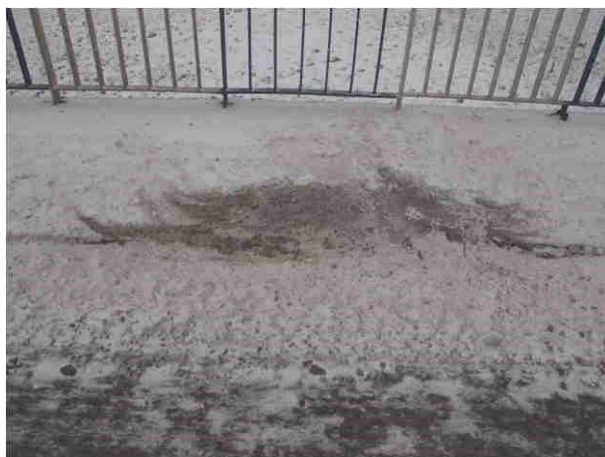
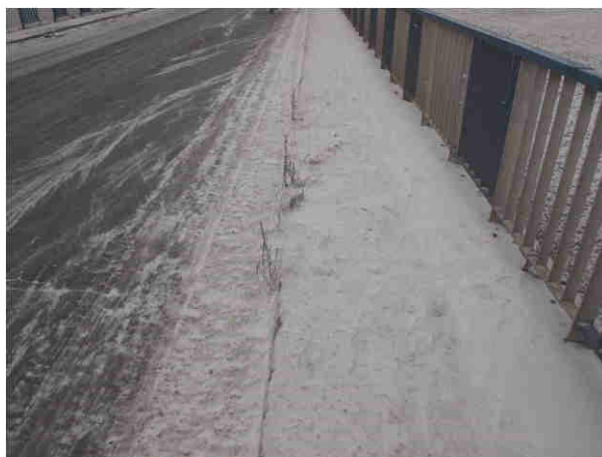
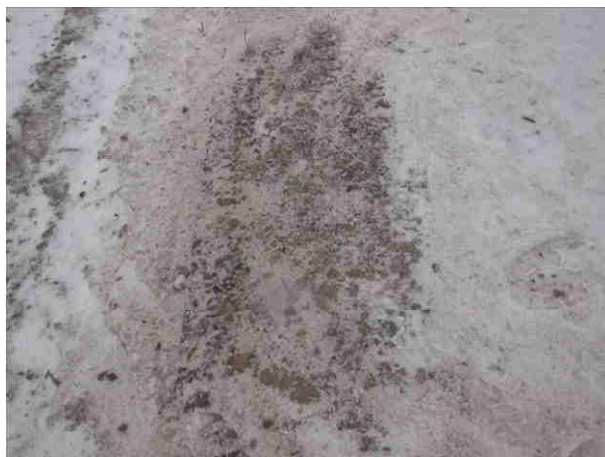
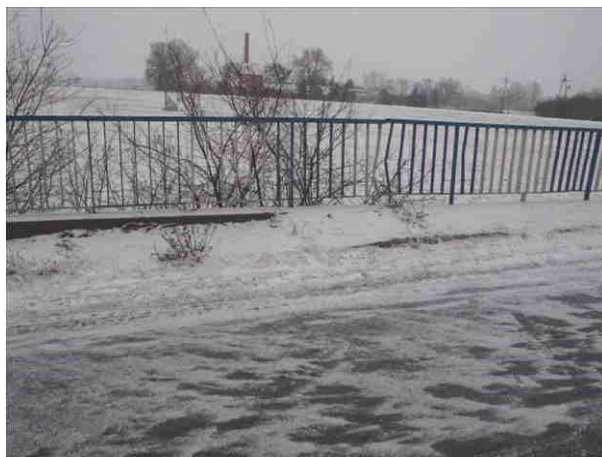
Fot. 3.6. Stan techniczny nawierzchni chodnika i krawężników na obiekcie (od WD) – uszkodzenia w postaci lokalnych ubytków betonu nawierzchni chodników na obiekcie, miejscowych zniszczeń struktury wierzchniej warstwy nawierzchni, osiadań betonowych płyt na dojazdach do obiektu

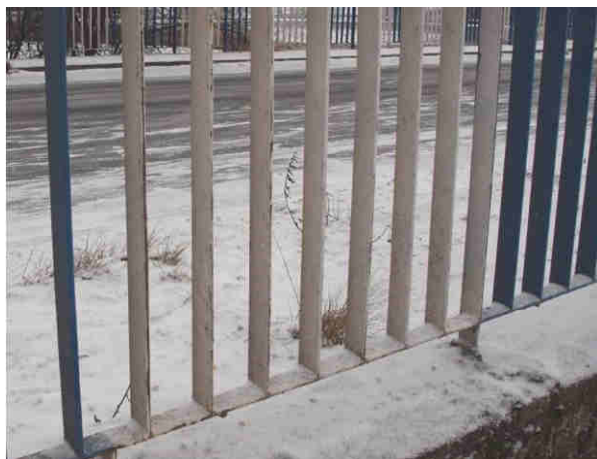
Fot. 3.7. Stan techniczny balustrad na obiekcie – uszkodzenia w postaci lokalnych uszkodzeń powłok antykorozyjnych, lokalnych ogniska korozji powierzchniowej, lokalnych deformacji i wygięcia materiału balustrad; ograniczenia możliwości przemieszczeń liniowych balustrad w strefach szczelin dylatacyjnych

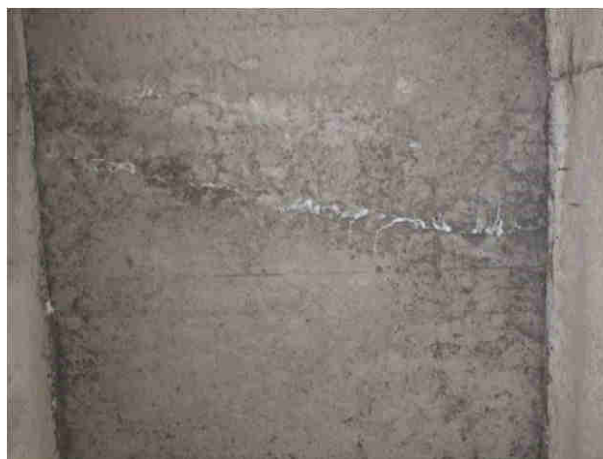
Fot. 3.9. Stan techniczny płyty pomostowej – uszkodzenia w postaci lokalnych zarysowań płyty pomostowej.

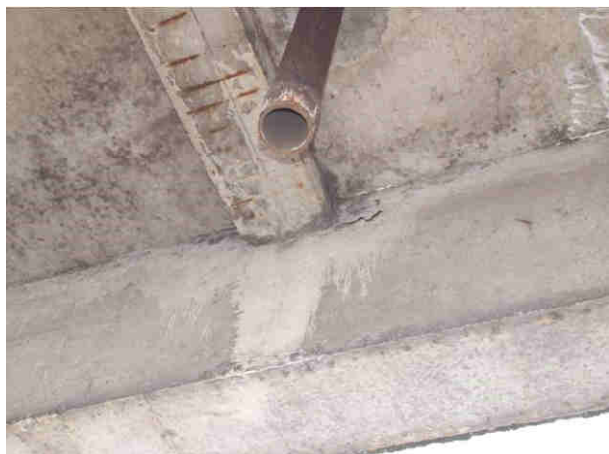
Fot. 3.11. Stan techniczny płyty pomostowej – uszkodzenia w postaci lokalnych ubytków otuliny zbrojenia z odsłoniętym zbrojeniem wykazującym oznaki korozji powierzchniowej i wżerowej na żebrach płyty pomostowej

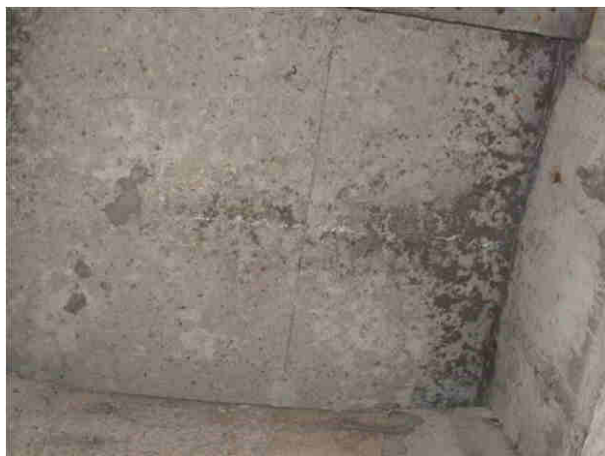
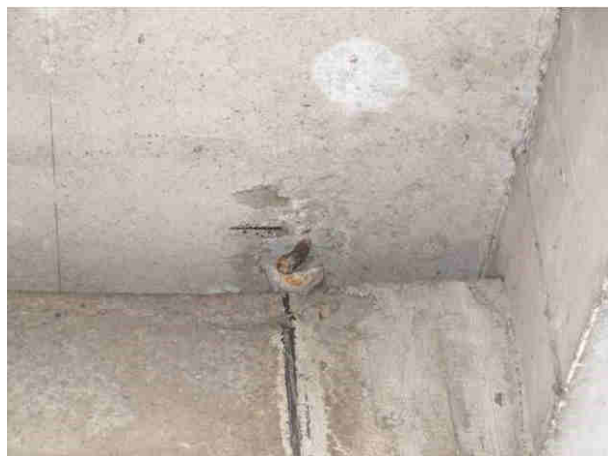
Fot. 3.12. Stan techniczny płyty pomostowej – uszkodzenia w postaci nieorganicznych i organicznych wykwitów oraz przebarwień widocznych od spodu płyty pomostowej

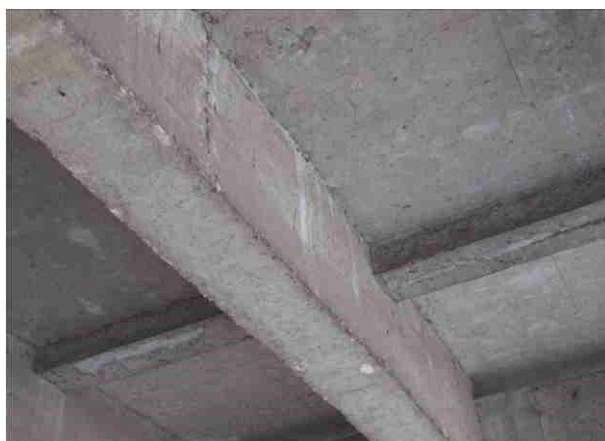
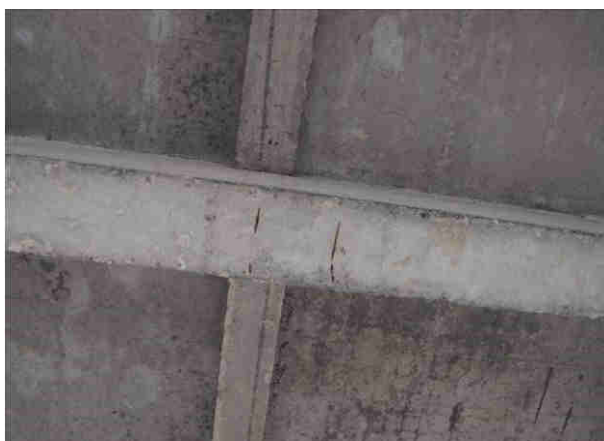
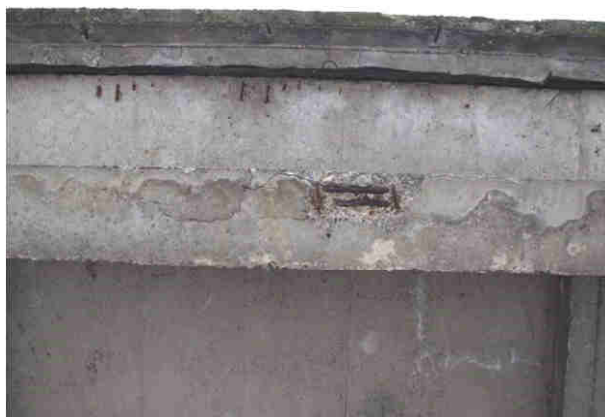
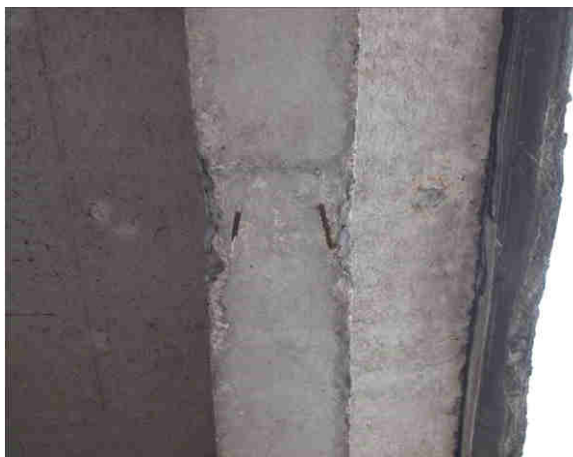
Fot. 3.13. Stan techniczny dźwigarów głównych – uszkodzenia w postaci lokalnych odspojień otuliny betonowej z widocznymi strzemionami i prętami głównymi wykazującym oznaki korozji powierzchniowej.

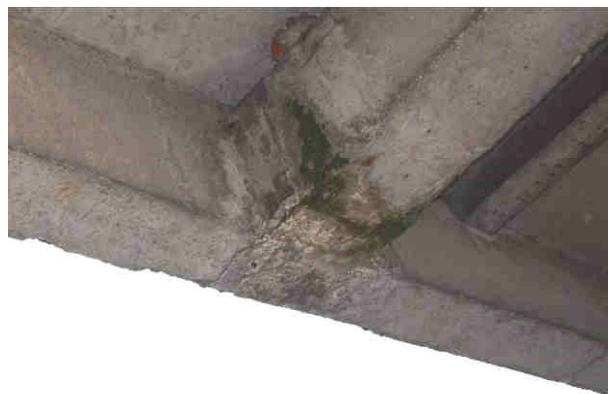
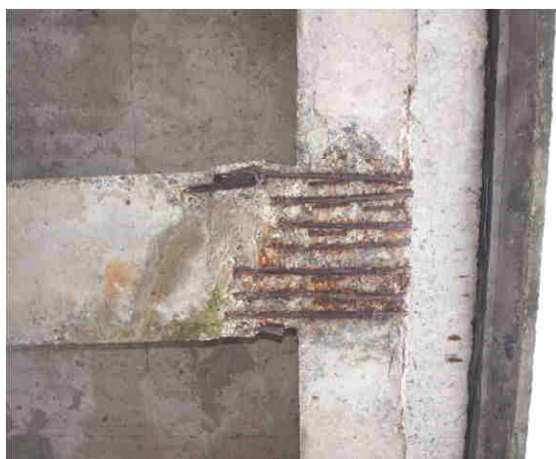
Fot. 3.15. Stan techniczny poprzecznic przęsłowych – uszkodzenia w postaci odspojień otuliny betonowej na połączeniach poprzecznic przęsłowych z dźwigarami skrajnymi połączonych z intensywną korozją wżerową zbrojenia

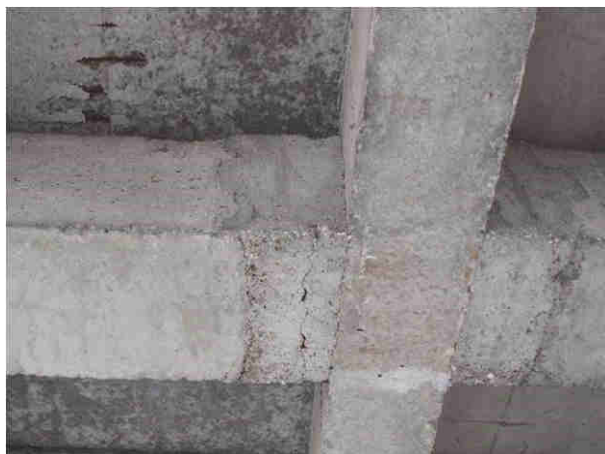
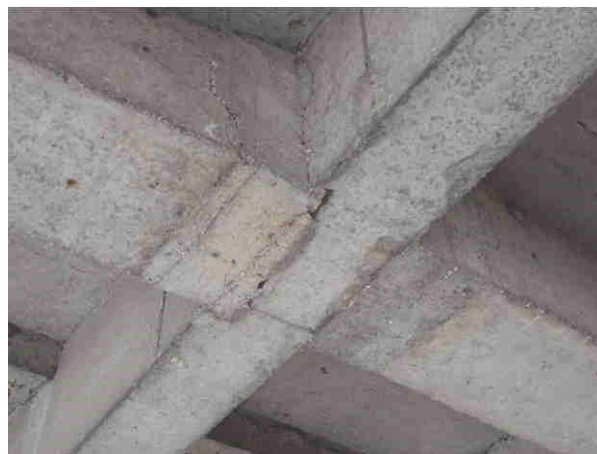
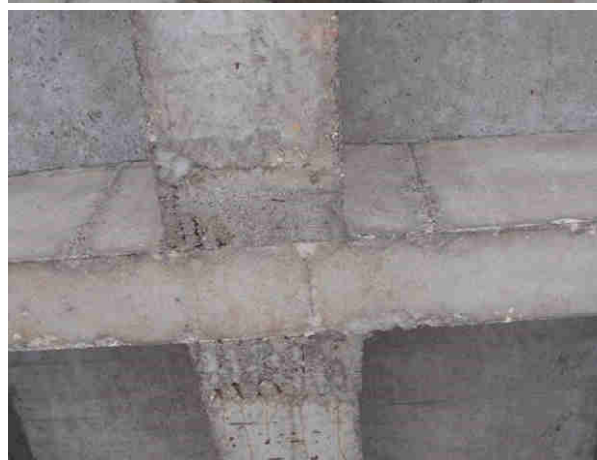
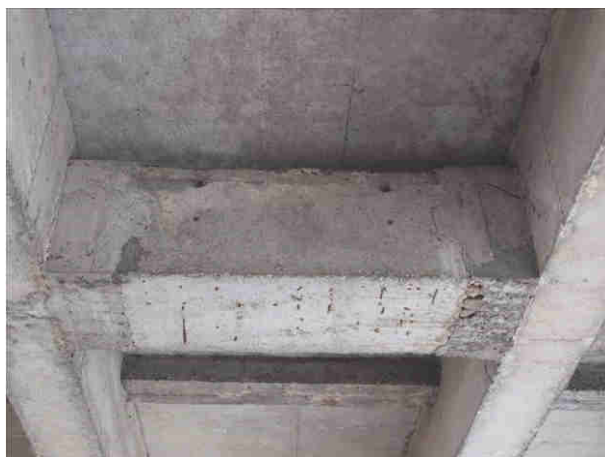
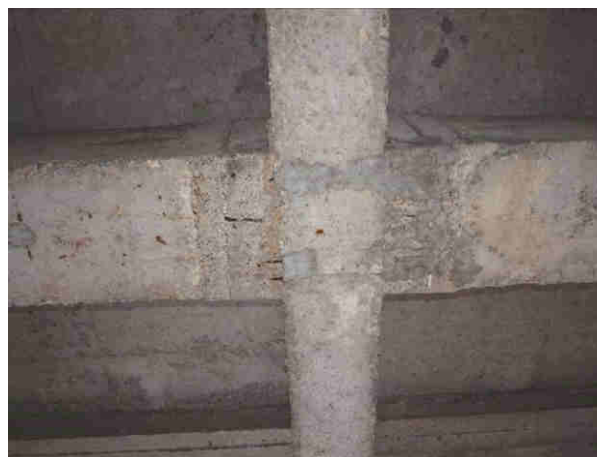
Fot. 3.16. Stan techniczny poprzecznic przęsłowych – uszkodzenia w postaci zarysowania otuliny betonowej na połączeniu poprzecznic przęsłowych z dźwigarami wewnętrznymi z widocznymi objawami korozji zbrojenia

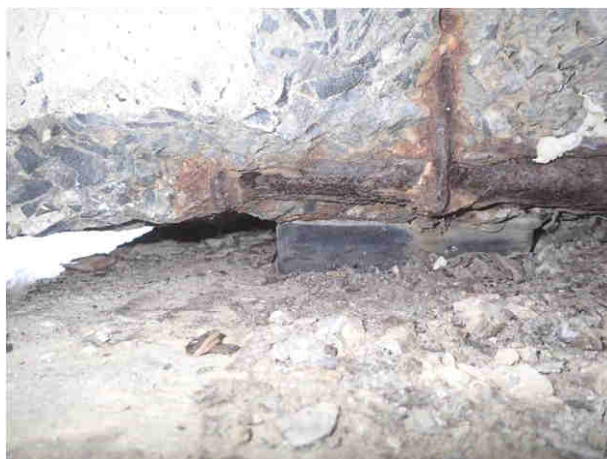
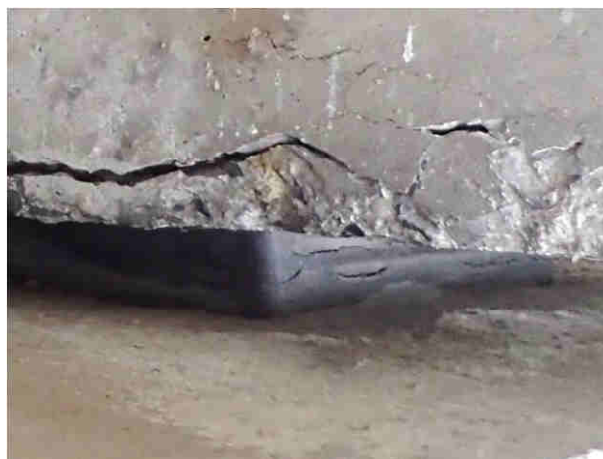
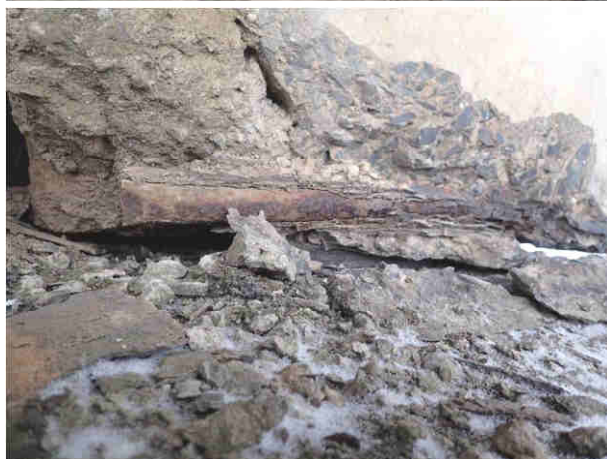
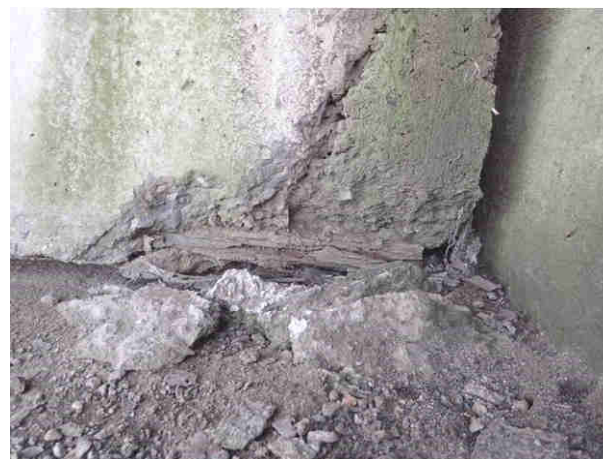
- zarysowania materiału łożysk,
- starzenie materiału łożysk elastomerowych,
- osady i zanieczyszczenia na łożyskach.

Fot. 3.20. Stan techniczny łożysk

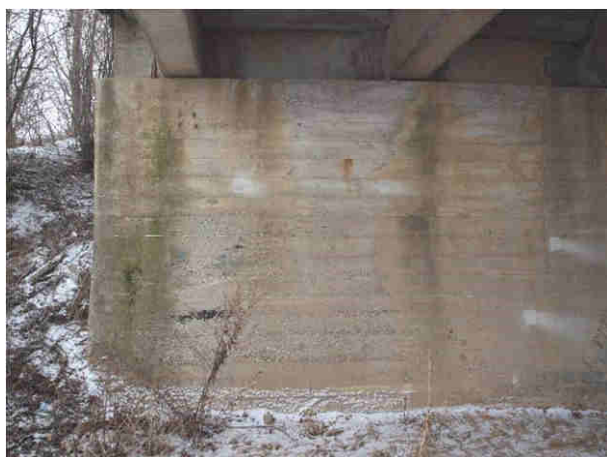
Fot. 3.22. Stan techniczny przyczółka od strony Lewina Brzeskiego – widoczne uszkodzenia w postaci wyrakowień oraz lokalnych deformacji i ubytków betonu, przebarwień oraz zanieczyszczeń organicznych i nieorganicznych betonu, wegetacji roślinności

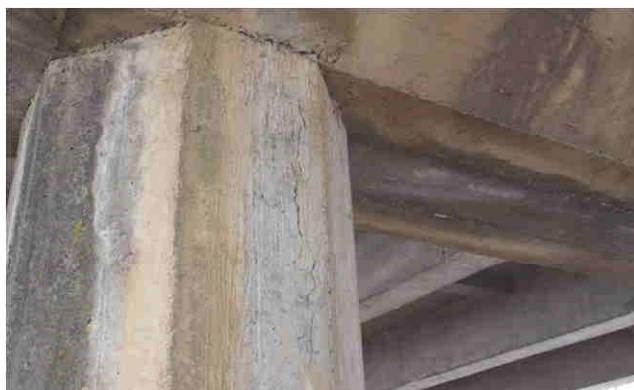
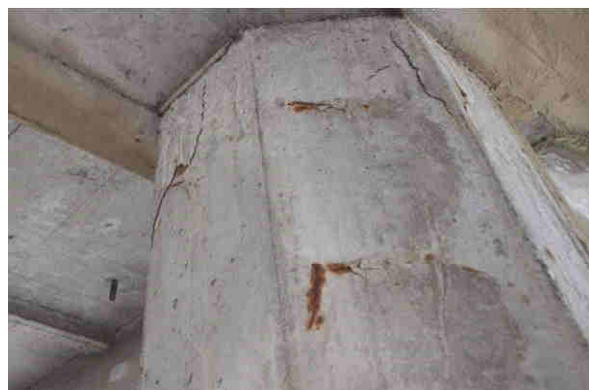
Fot. 3.23. Stan techniczny słupów – widoczne uszkodzenia w postaci pionowych zarysowań na słupach podpór

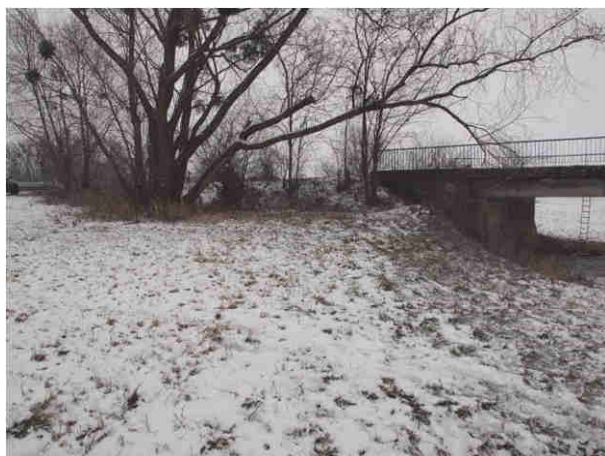
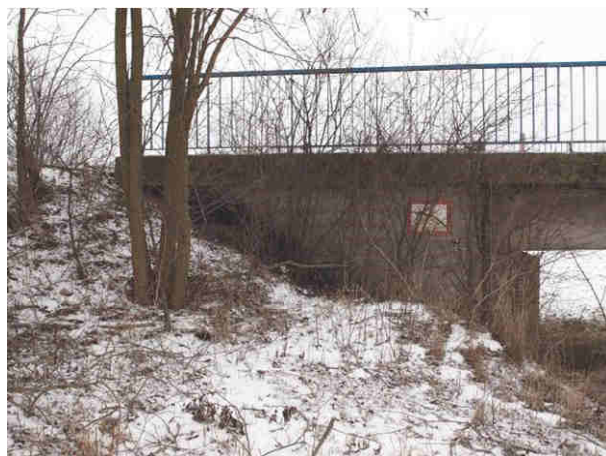
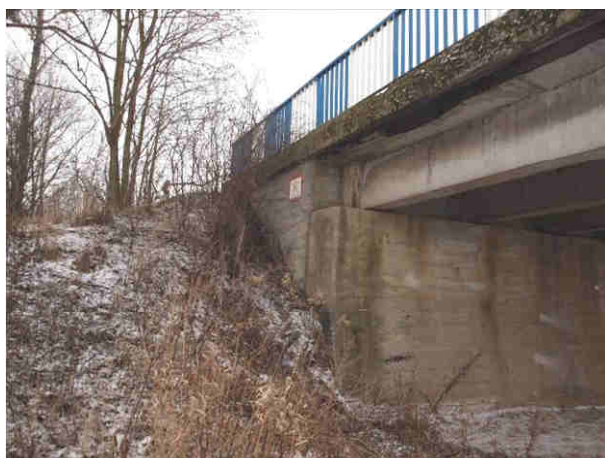
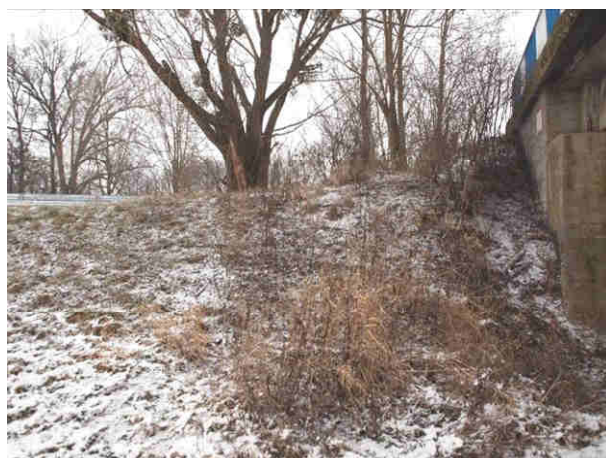
- wegetacja roślin na stożkach nasypowych,
- ubytki i erozja materiału (najbardziej widoczne dla skarpy przy wjeździe od strony Niemodlina (po stronie północno-zachodniej),
- deformacje terenu,
- ogólne zanieczyszczenia organiczne i nieorganiczne.

Fot. 3.28. Stan techniczny nasypu przy wjeździe od strony Lewina Brzeskiego (po stronie północno-zachodniej) – widoczna wegetacja roślin na stożkach nasypowych, ubytki i erozja materiału, deformacje terenu i ogólne zanieczyszczenia

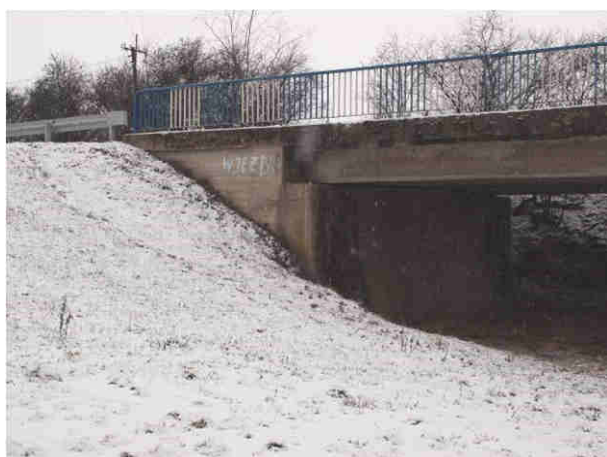
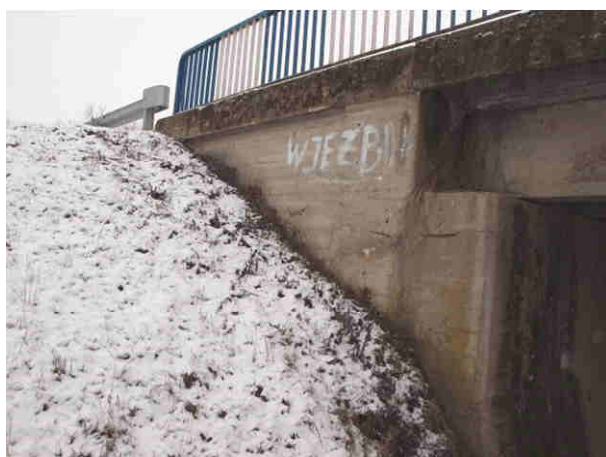
Fot. 3.31. Stan techniczny nasypu przy wjeździe od strony Niemodlina (po stronie południowo-wschodniej) – niewielka wegetacja roślin na stożkach nasypowych

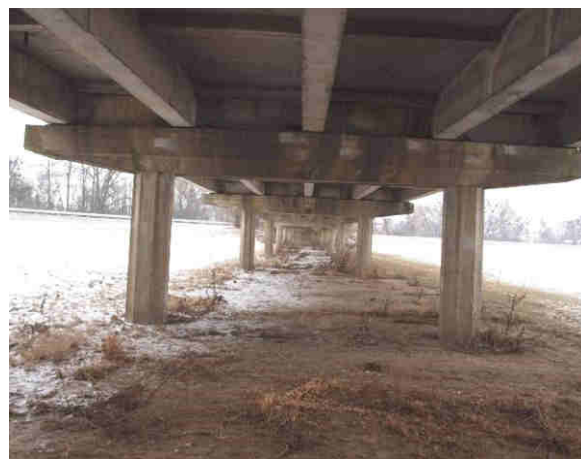
Podczas realizacji przedmiotowego zadania nie stwierdzono istotnych uszkodzeń a jedynie wegetację roślinności.

Fot. 3.32. Stan techniczny przestrzeni pod obiektem – widoczna wegetacja roślinności

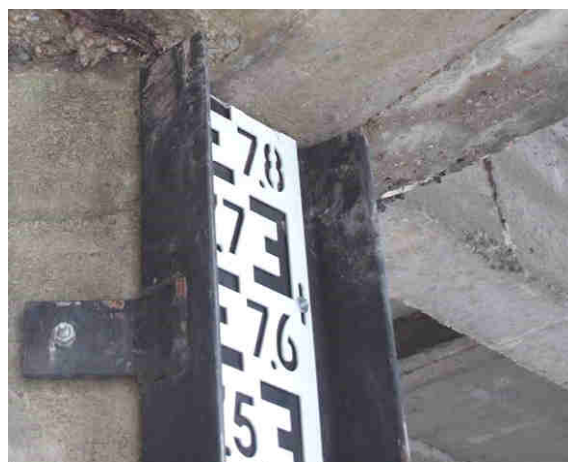
Podczas realizacji przedmiotowego zadania nie stwierdzono istotnych uszkodzeń a jedynie punktowe miejsca korozji powierzchniowej.

Fot. 3.33. Stan techniczny łaty wodowskazowej – widoczne punktowe miejsca korozji powierzchniowej

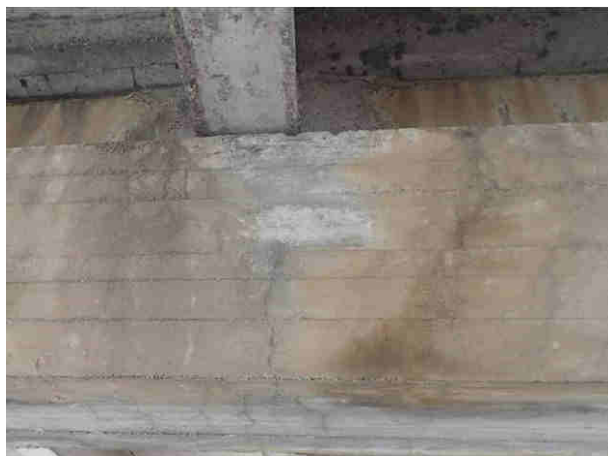
Stan techniczny filarów ocenia się na **niedostateczny** (z uwagi na rysy o rozwarości 0,4 mm (dopuszczalne rozwarcie graniczne rys 0,2 mm) w środku rozpiętości belek oczepowych prostopadłe do trajektorii naprężeń głównych w elemencie zginanym świadczące o prawdopodobnym przeciążeniu obiektu).

Zarysowanie prostopadłe do osi podłużnej oczepu, w środku jego rozpiętości

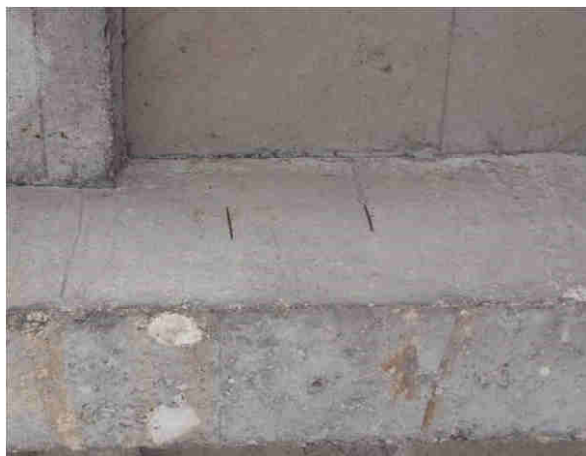
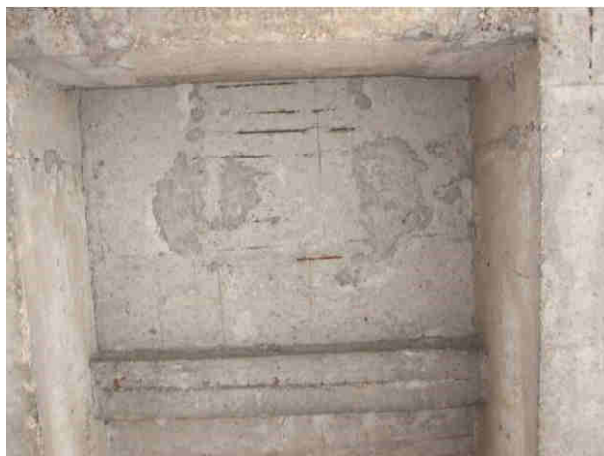
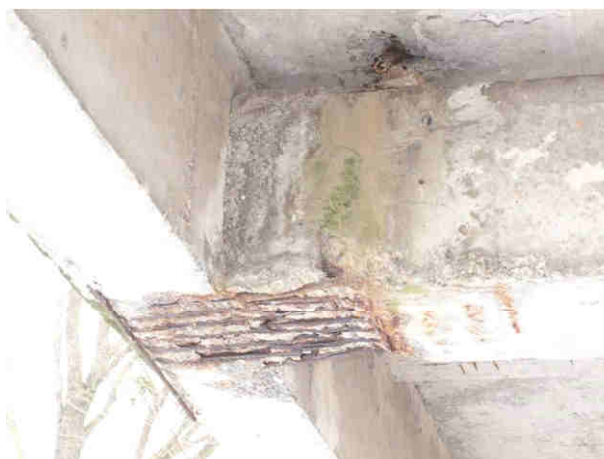
- lokalna korozja strzemion dźwigarów prefabrykowanych,
- lokalna korozja zbrojenia dźwigarów głównych nad podporami w miejscach odspojonych otulin,
- lokalna korozja zbrojenia płyty pomostowej,
- punktowa korozja zbrojenia oczepów podpór pośrednich,
- punktowa korozja zbrojenia słupów podpór pośrednich,
- intensywna korozja zbrojenia słupów podpór pośrednich w miejscach odspojonej otuliny,
- korozja zbrojenia na połączeniu poprzecznic przęsłowych i podporowych z dźwigarami, intensywna w miejscach odspojonej otuliny.

W stanie obecnym stwierdza się, że zasięg korozji nie wpływa na nośność przęsła.

Fot. 4.4b Widok na obserwowane typy korozji zbrojenia (cd)

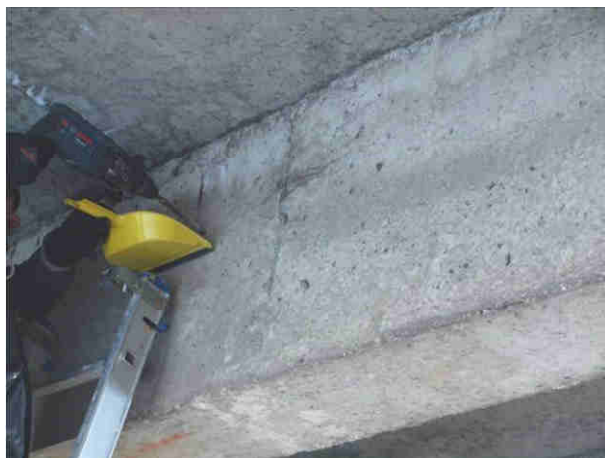
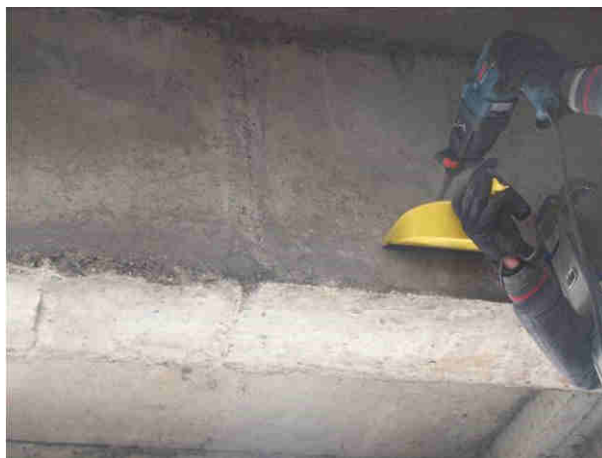
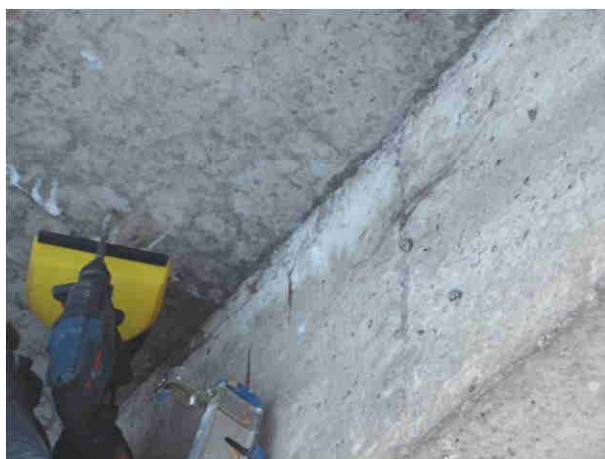
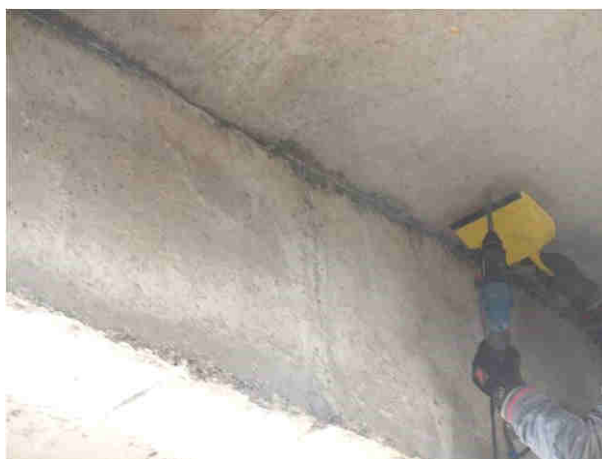
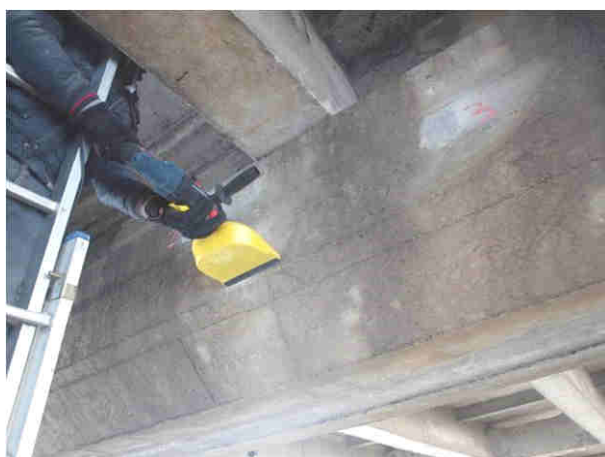
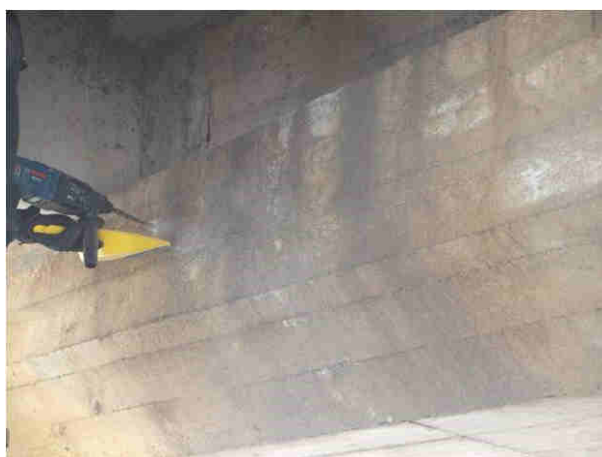
Fot. 4.13 Przykładowy widok na pobór zwiercin do badań chemicznych betonu
z dźwigarów, płyty pomostowej oraz oczepu

Nr przęsła / podpory	Element	Głębokość [mm]	Ocena wizualna miejsca odwiertu	Nr próbki
1	Dźwigar	10 – 15 – 20	- miejsce w okolicy nielicznych białych zacieków i skorodowanego pręta zbrojeniowego (strzemiona) - beton suchy	1
	Płyta pomostowa	10 – 15 – 20	- miejsce w okolicy zarysowania z białymi wykwitami na krawędzi rysy, - beton suchy	2
3	Dźwigar	10 – 15 – 20	- miejsce bez widocznych uszkodzeń betonu - beton suchy	3
	Płyta pomostowa	10 – 15 – 20	- miejsce bez widocznych uszkodzeń betonu - beton suchy	4
6	Dźwigar	10 – 15 – 20	- miejsce w okolicy białych nacieków na powierzchni, - beton suchy	5
	Płyta pomostowa	10 – 15 – 20	- miejsce bez widocznych uszkodzeń betonu - beton suchy	6
2	Oczep	10 – 15 – 20	- miejsce bez widocznych uszkodzeń betonu - beton suchy	7
4	Oczep	10 – 15 – 20	- miejsce w okolicy organicznych nalotów na powierzchni, - beton suchy	8
7	Oczep	10 – 15 – 20	- miejsce w okolicy przebarwień betonu i lokalnych wyraków eń, - beton suchy	9

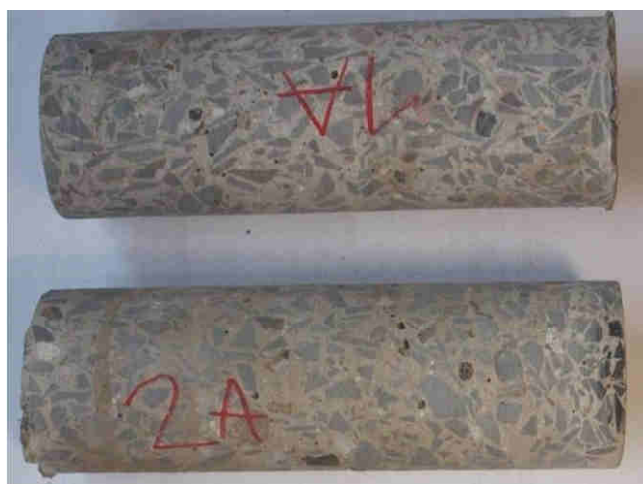
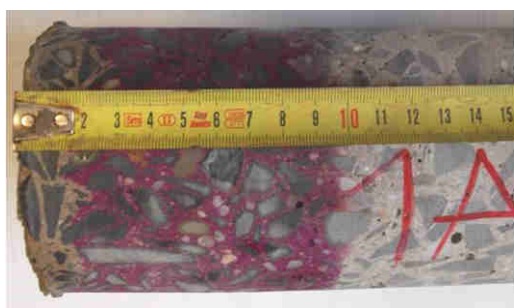
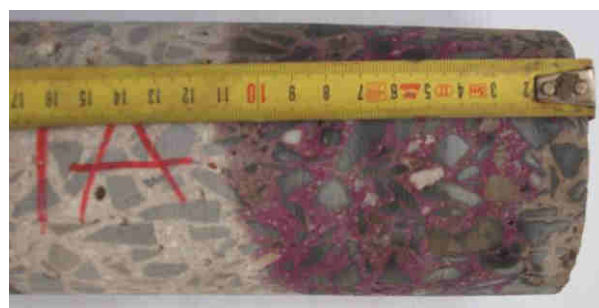
Rdzeń 1 A - głębokość karbonatyzacji: 25 mm

Fot. 4.14 Wyniki badania głębokości karbonatyzacji na rdzeniach betonowych przeznaczonych do badań wytrzymałościowych

- Oznaczony profil betonu oraz zmierzona głębokość karbonatyzacji betonu świadczy o zaniku właściwości pasywacyjnych betonu (ochronnych przed korozją) względem strzemion oraz pionowych rzędów skrajnych zbrojenia głównego dźwigarów jak również zbrojenia płyty pomostowej. Oznaki postępującej korozji jednak widoczne są przede wszystkim na płycie pomostowej, lokalnie na strzemionach dźwigarów natomiast jeszcze nie obserwuje się ich na zbrojeniu głównym dźwigarów. Taki stan rzeczy wymaga działań naprawczych celem wydłużenia trwałości obiektu i okresu jego bezpiecznej eksploatacji. Działania te opisane zostały w punkcie 5 niniejszego opracowania.

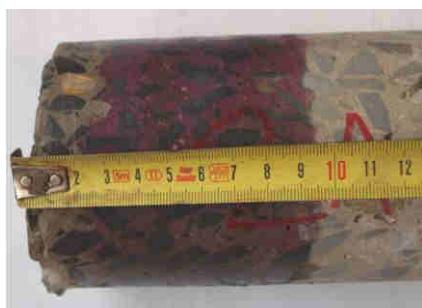
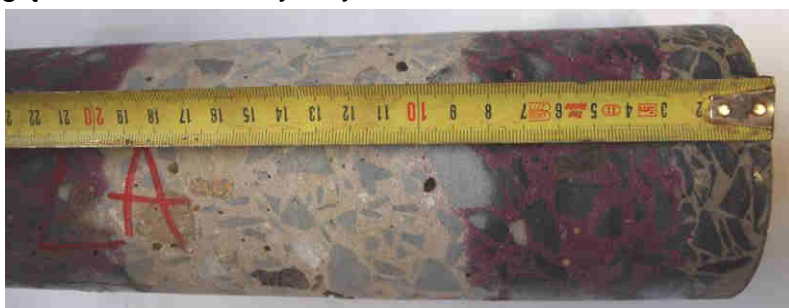
Rdzeń 2 A - głębokość karbonatyzacji: 30 mm
